Årgårdsvika 32/34

AUKRA

Sjelden mulighet! Sjarmerende småbruk m/låve, naust og egen -frittstående fritidsbolig! - Stor eiendom med strandlinje

Tilstandsrapport

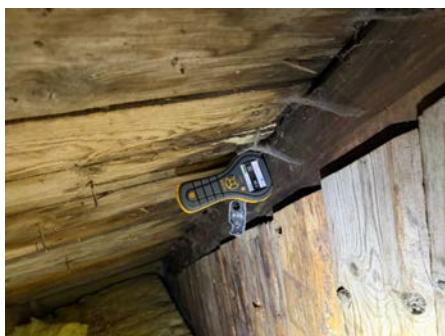
Fuktmåling, ikke utslag på fukt.

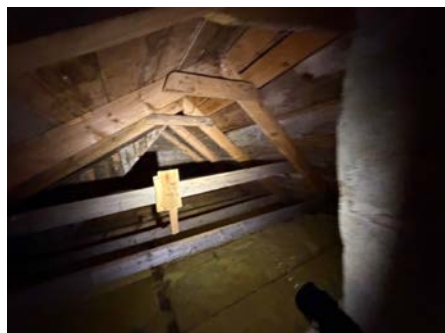
Oversiktsbilde.

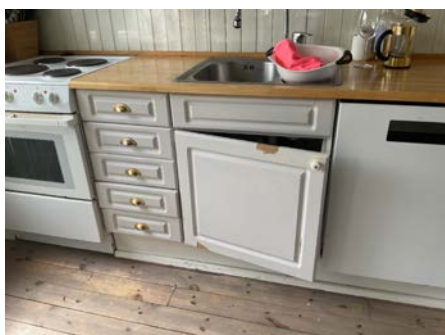
1. ETASJE > STUE/KJØKKEN

- Det er påvist skader på overflater/kjøkkeninnredning utover normal slitasjegrad.

En del slitasje på kjøkkeninnredning.

- Det må påregnes lokal utbedring/utskiftning.

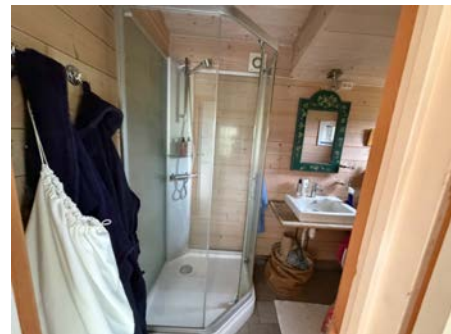
- Enebolig - Utvendig - Skorstein over tak

Avvik: Det er ikke tilfredsstillende membran/tettesjikt på våtrommet.

Kostnadsestimat: 20 000 - 100 000
