# Andreas Qualessgate 5A

Sulitjelma - Halvpart av vertikaldelt bolig i  
Andreas Qualessgt. 5A. Nydelig utsikt

# Tilstandsrapport

Befaringsdato: 10.09.2026

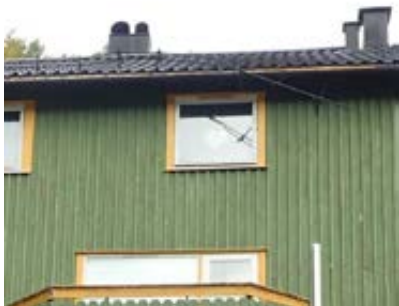
Løs snøfanger

Det bør foretas oppretting og ny innfesting av snøstopper

Kostnadsestimat: Under 20 000

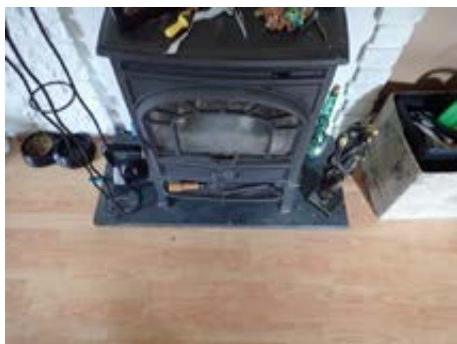
Ovn for fast brensel på stue.

- Det anbefales å montere ildfast plate foran ildstedet i henhold til gjeldende krav, for å sikre tilstrekkelig beskyttelse mot brann.

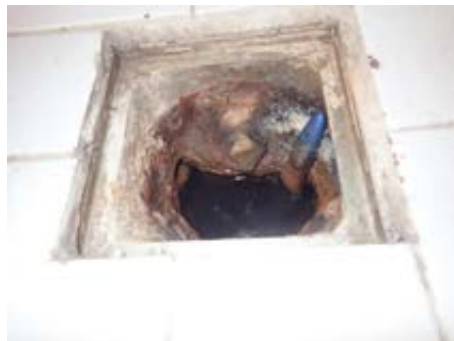
Eldre jernsluk - uten klemring. Ikke synlig membran.

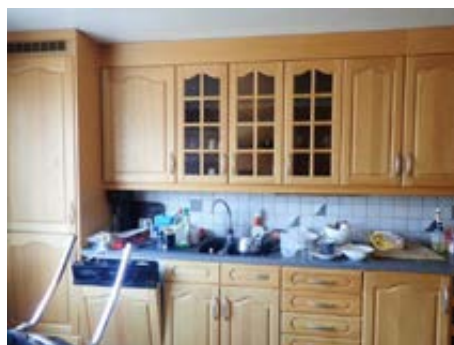
Innredningen fremstår med noe bruksslitasje som lakk avskalling.

- Det anbefales å installere lekkasjedeteksjon eller lekkasjestopper i henhold til gjeldende krav for å redusere risikoen for vannskader og sikre en forskriftsmessig løsning.

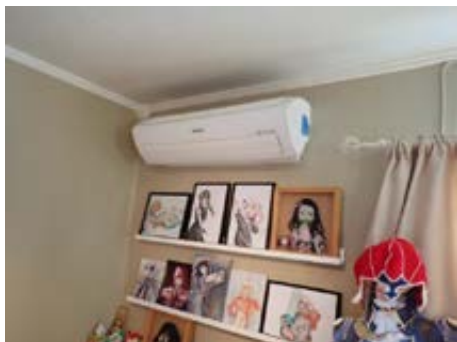
Det er installert varmepumpe.

Varmepumpe
