Persløkka 2

Romslig bolig på Nordlandet | Stor garasje | Oppussingsobjekt med potensial

Befaringsdato: 27.04.2026

Rapportdato: 06.05.2026

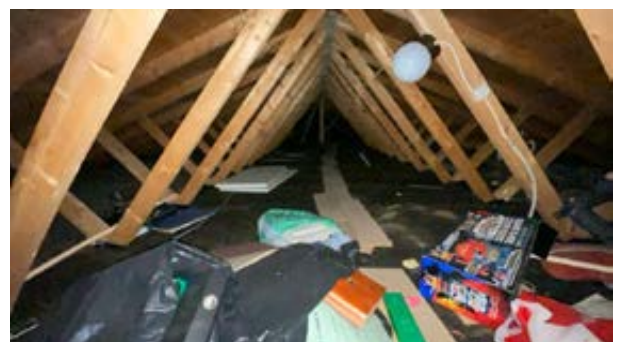
Saltakskonstruksjon med prefabrikkerte w-takstoler med isolasjon mot varme rom. Taktro mot undertak. Utført som luftet kaldlofts-konstruksjon. Kontroll er begrenset til inspeksjon via takluke, da det ikke var lagt gulv på loft. Nærmere undersøkelse anbefales før kjøp.

Kaldloft.

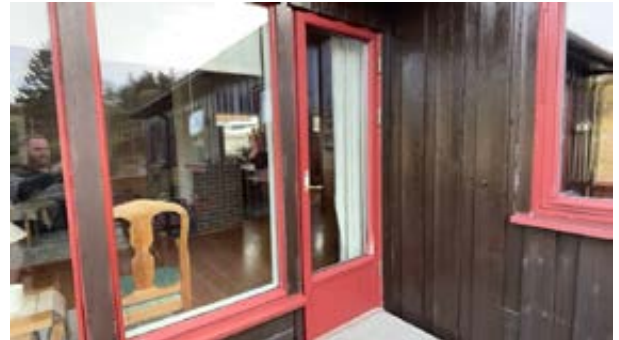
- Det er påvist dør(er) med fukt/råteskader.
- Karmene i dører er værslitte utvendig og det er sprekker i trevirket.

Balkongdør.

Lokal utbedring av balkongdør eller utskifting.

Kostnadsestimat: Under 20 000

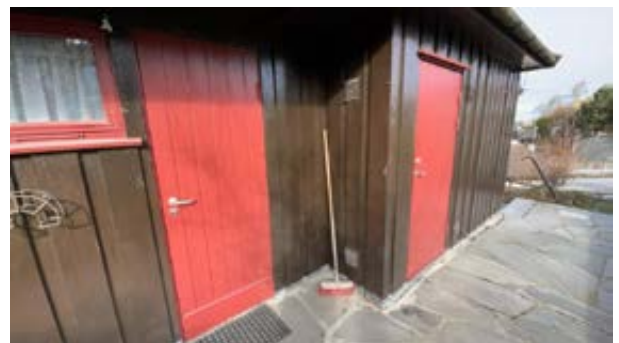
Boddører.

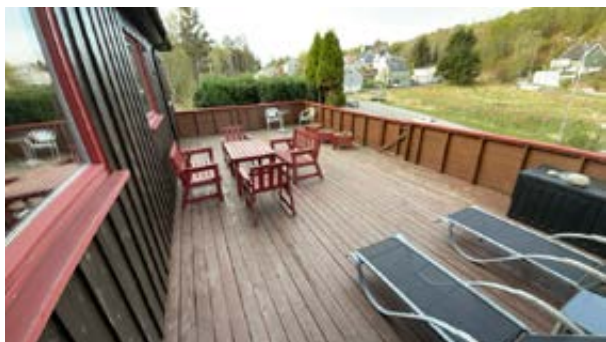
Terrasse mot vest.

- Det er ikke behov for utbedringstiltak.

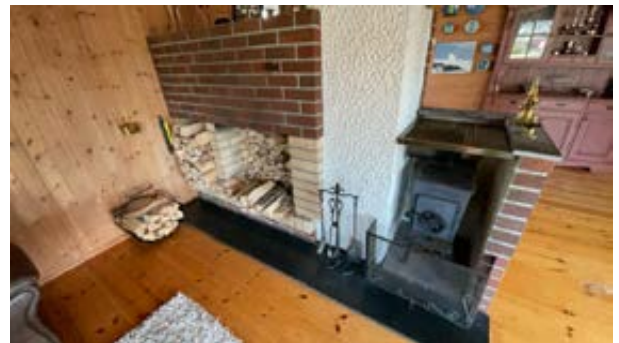
Peis og vedovn på stue.

- Det anbefales å montere ildfast plate under luker på pipe.

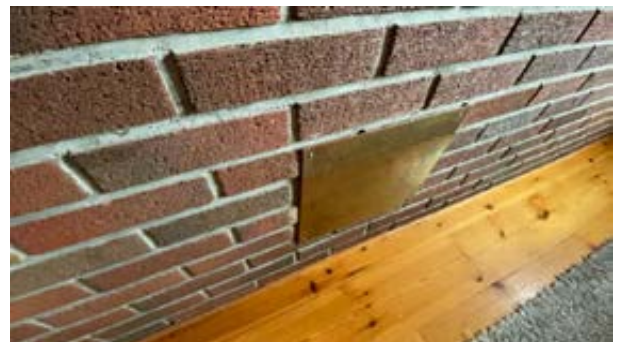
Sotluke på stue

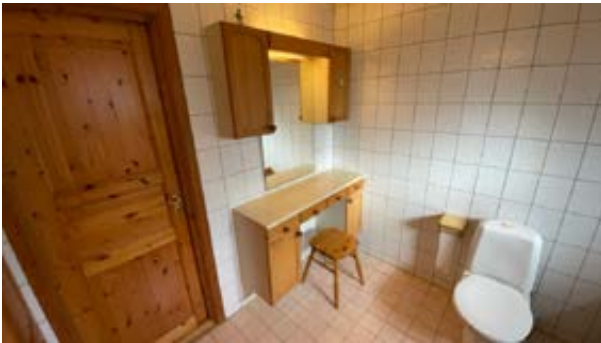
Bad.

- Våtrommet må oppgraderes for å tåle normal bruk etter dagens krav.
- Skader i belegg (tettsjikt) og fukt/svellskader på vegger i våtsone.
Våtrommet er 52 år, og produktene er langt over forventet levetid.

- Våtrommet må totalrenoveres. Alle forhold med tettesjikt, våtsone, sluk m.m. må dokumenteres.
- Våtrommet har behov for omfattende oppgraderinger. For å sikre en løsning som oppfyller gjeldende krav, bør tettesjikt, sluk og røropplegg oppgraderes og dokumenteres.
- Manglende oppgradering av våtrommet medfører høy risiko for at konstruksjonene ikke vil tåle vanlig bruk av vann eller lekkasjer. Dette kan føre til fuktskader på tilstøtende konstruksjoner.
- Manglende oppgradering av våtrommet medfører høy risiko for at konstruksjonene ikke vil tåle vanlig bruk av vann eller lekkasjer. Selv om det er dusjkabinett, er det fortsatt en betydelig risiko for at våtrommets konstruksjoner ikke tåler lekkasjer. Dette kan føre til fuktskader på tilstøtende konstruksjoner.

Kostnadsestimat: 200 000 - 500 000

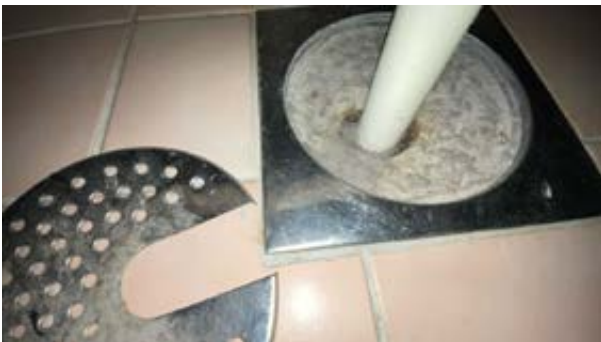
Sluk under bad er kun et røroppstikk?

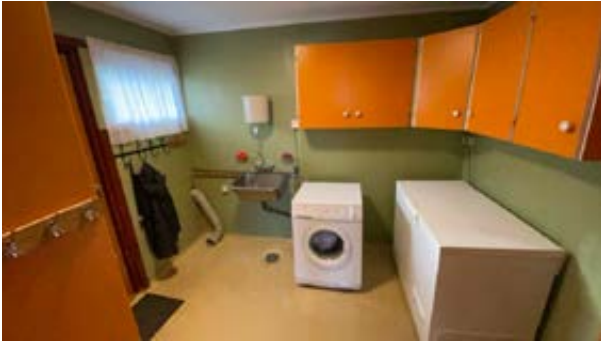
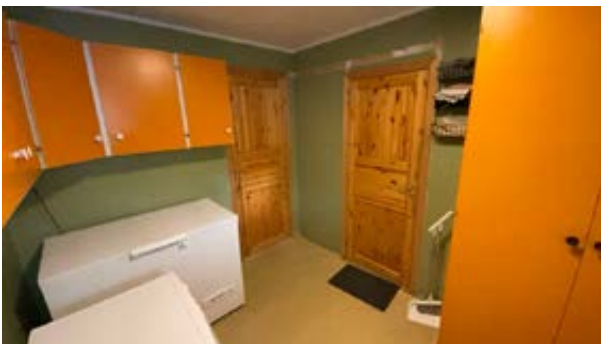
Vaskerom.

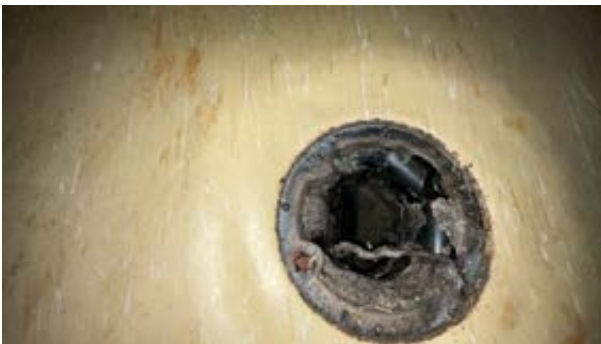
Plastsluk.

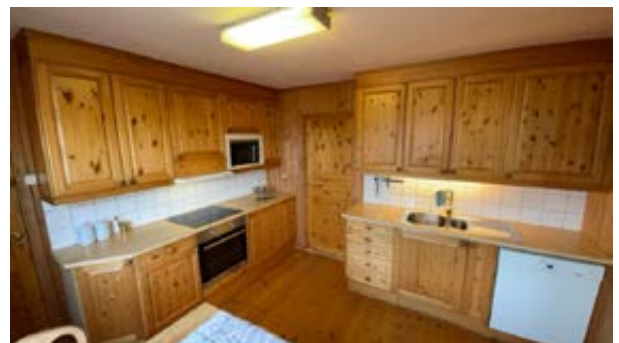
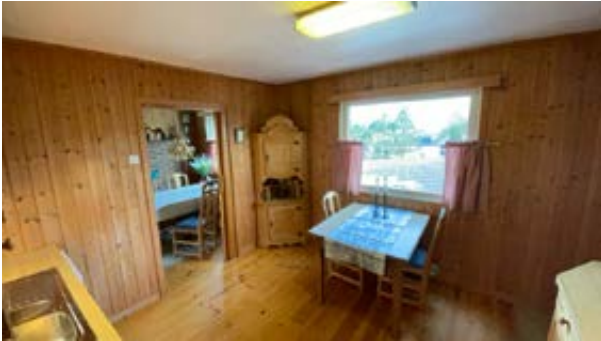
Kjøkken.

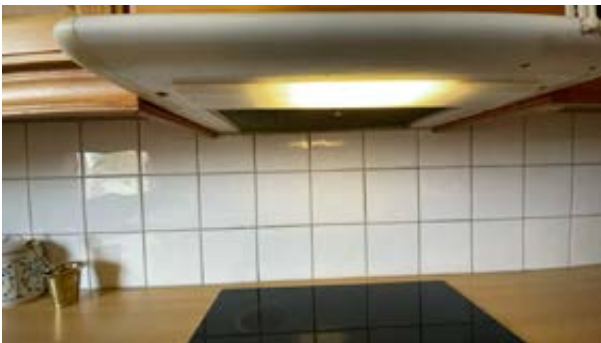
Det er kjøkkenventilator med avtrekk ut.

Kjøkkenventilator.

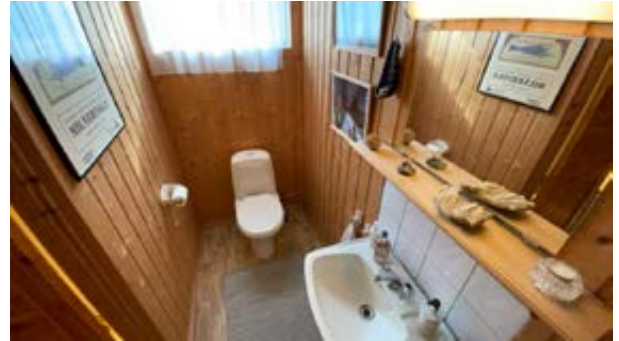
Toalett.

- Mekanisk avtrekk bør etableres på toalettrom.
- Det bør etableres tilfredsstillende tilluft til toalettrom, f.eks. luftespalte ved dør e.l.

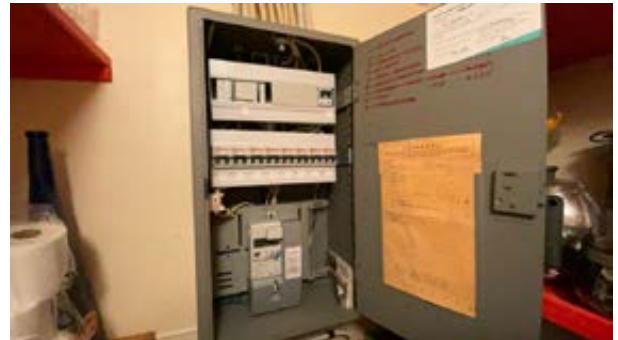
Sikringsskap.

Utførende takstingeniør er ikke fagutdannet innen elektro, og anbefaler generelt en gjennomgang av autorisert El. takstmann/autorisert el. installatør for det elektriske anlegget i boligen.

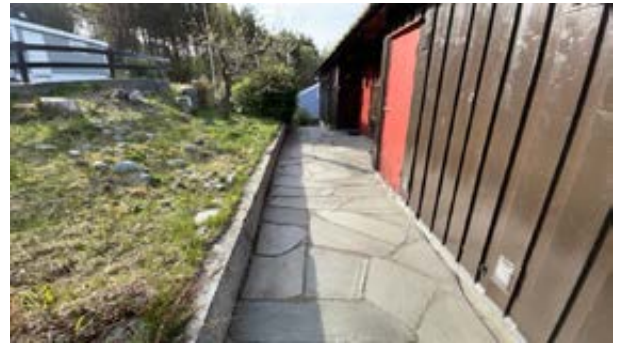
Fall ned mot bolig under terreng fra øst.

- Ytterligere undersøkelser anbefales.
