# Hamnegjerdet 11

LANGEVÅG

**Familiebolig med attraktiv beliggenhet -  
Renovert 2010-2013 - Dobbel garasje -  
Opparbeidet uteområde - Gode solforhold**

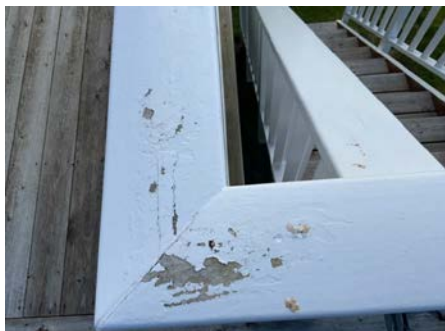
Noe værslitt rekkverk.

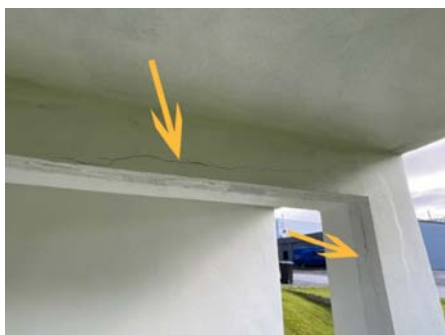
Spekk i betongbjelke og søyle.

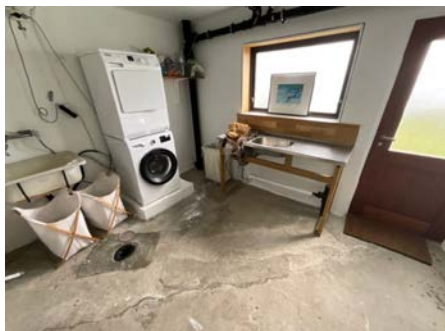
## UNDERETASJE > VASKEROM

## ! TG 3 Generell

Vaskerommet er av eldre dato.
