Skorpaveien 13

KRISTIANSUND N

Sjarmerende enebolig med garasje og flotte uteområder i rolige omgivelser på Skorpa!

Befaringsdato: 13.04.2026

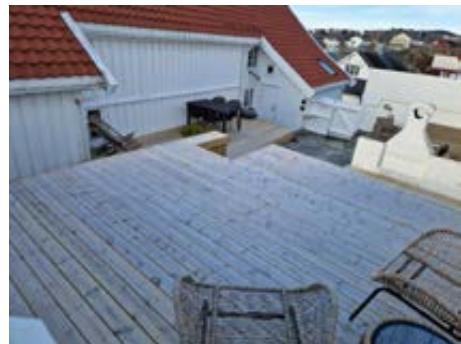
TG 2 Veranda ved soverom

Ukjent eller ugunstig konstruksjonsutforming gir økt risiko for fuktinntrengning i underliggende rom. Over tid kan dette føre til skjulte fuktskader, råte og redusert levetid på konstruksjonen, samt risiko for skader på innvendige overflater.
