Terrasseveien 22A

Romslig terrasseleilighet med flott utsikt på Nordlandet. Oppussingsobjekt.

Befaringsdato: 27.04.2026

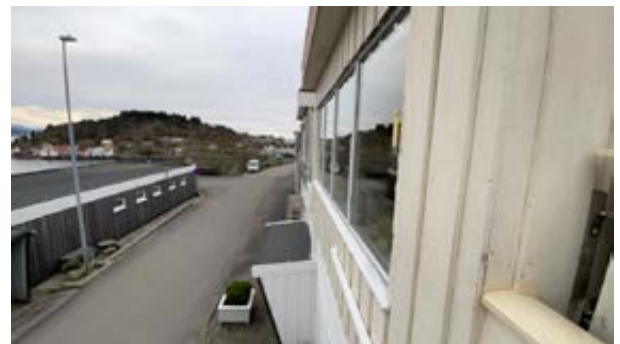
Stuevinduer mot syd.

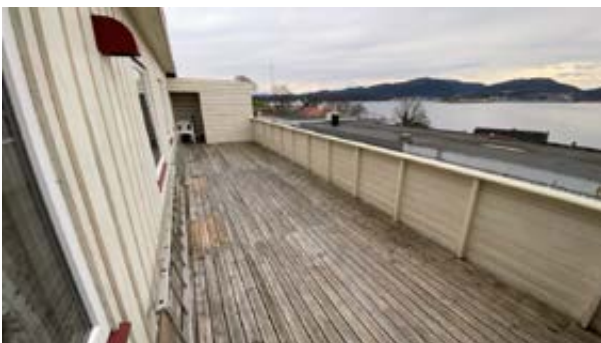
TG 2 Balkonger, terrasser og rom under balkonger

Terrasse med utsikt utover Bolgsvaet.

Utskiftning av terrassedekke må påregnes.

Nærmere kontroll av alder/tilstand på epoxydekke må påregnes.

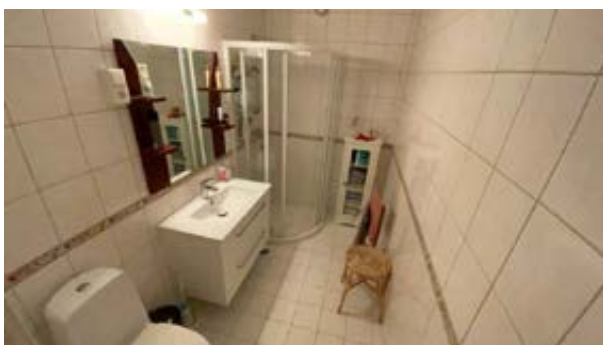
Manglende dokumentasjon på våtrom vil kunne medføre økte kostnader ved skjulte feil og mangler.

Bad.

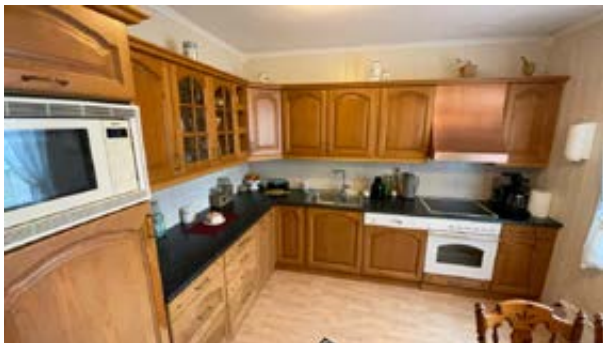
Sprekk i benkeplate ved platetopp.

Kjøkken.

Utbedring må påregnes.

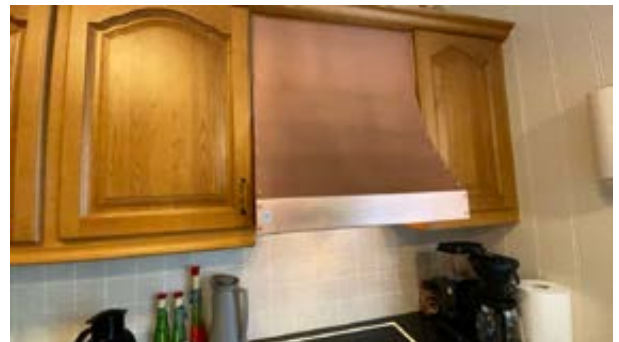
Det er kjøkkenventilator med avtrekk ut, med ventilator fra Røros hetta.

Ventilator på kjøkken.

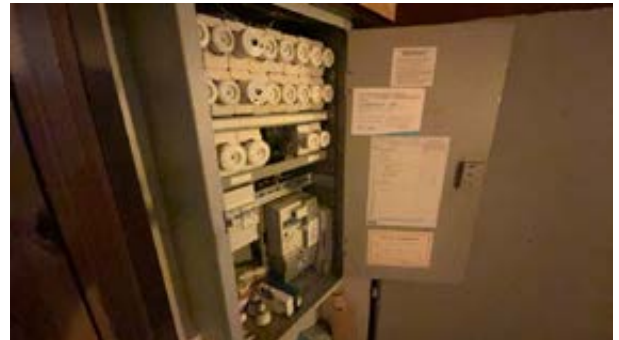
Sikringskap.

Utførende takstingeniør er ikke fagutdannet innen elektro, og anbefaler generelt en gjennomgang av autorisert El. takstmann/autorisert el. installatør for det elektriske anlegget i boligen.

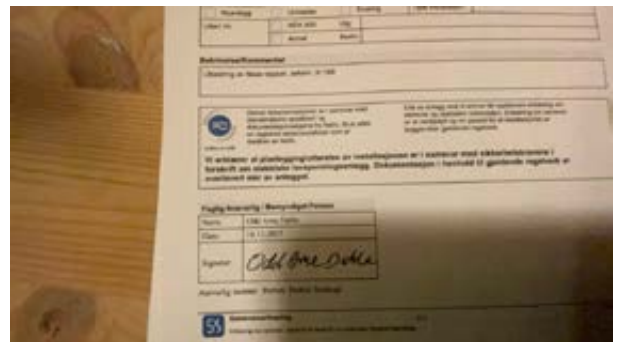
Utbedring av NEAS rapport i 2017.

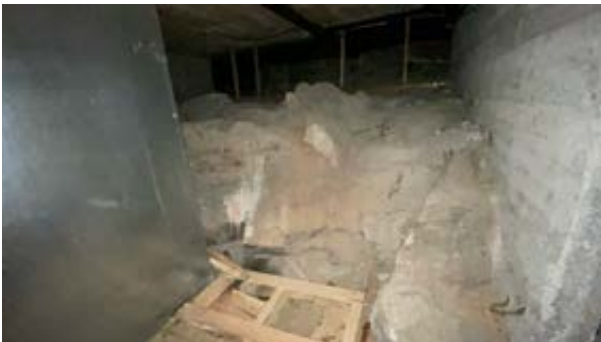
Fast fjell skrått under boligene.

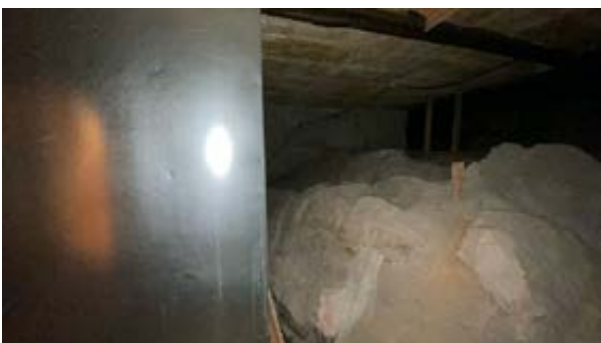
Fast fjell skrått under boligene.
