# Leinesveien 13 Steigen

ENEBOLIG MED ANNEKS /GARASJE. STRANDLINJE OG NAUST

**Enebolig med Anneks /garasje. Strandlinje, naust.  
Stor eiet tomt på hele 103 dekar, Leinesveien 13 i  
Steigen**

| Adresse | Leinesveien 13<br>8285 LEINES |

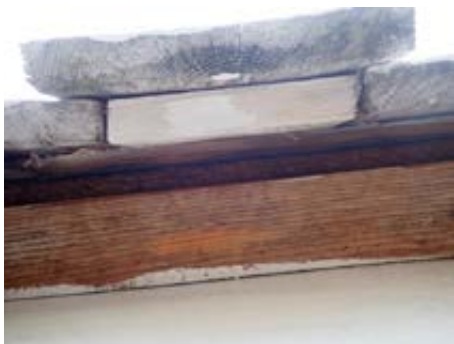
"Luset" mellom underliggerne

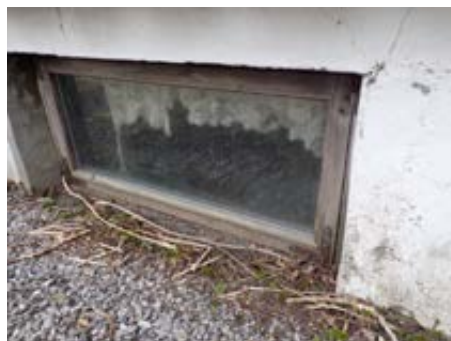
Kjellervindu

· Det er påvist noen glassruter som er punktert eller sprukne. · Det er avvik: 2 av kjellervinduene er terrenget plassert helt opp til underkant vindu. Overflatevevn kan lett renne inn mot vinduene. Uheldig terrenghøyde i forhold til treverk / kjellervindu /ventiler Det er en ulempe både sommer og vinter. Videre at overflatevann utilsiktet kan ledes inn gjennom vinduer / ventiler / sprekker og andre åpninger i grunnmuren. Spesielt utsatt er dette for eksempel når bakken er frossen.

Terrenget justeres ned ved vinduene. Ny glass monteres der vindusglass er knust.

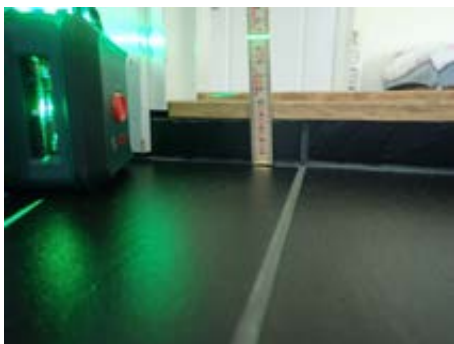
Høyde ved dørterskel

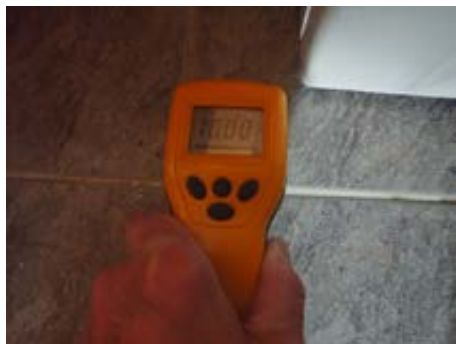
Her indikeres det vått i gulvet.

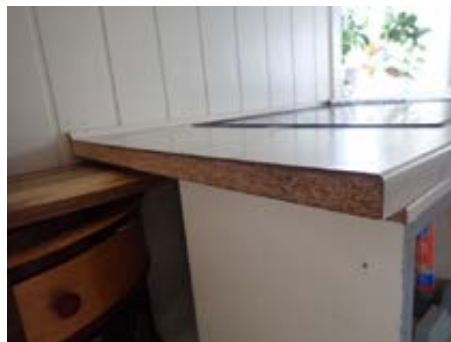
Synlig sponplate

Overflate behandle innredningen.

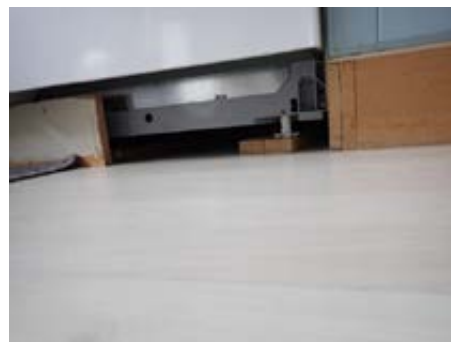
Sokkel mangler under oppvaskmaskin

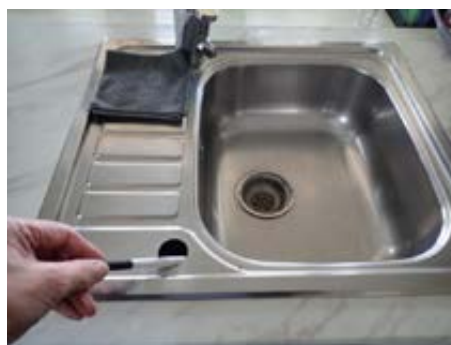
Hull på beslag bør tettes

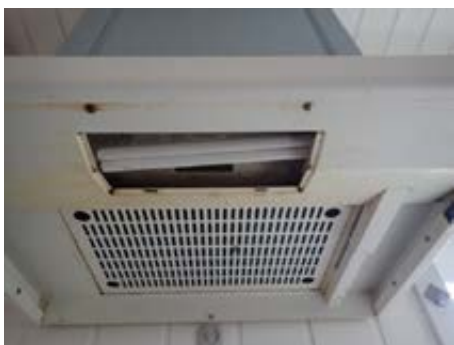
Overflater og innredning. Beskrivelse. Kjøkkenet har innredning med malte profilerte fronter. Benkeplaten er av laminat. Det er oppvaskmaskin og eldre komfyr og platetopp. Kjøkkeninnredningen var brukt ved montering. Vurdering av avvik: · Det er påvist skader på overflater/kjøkkeninnredning utover normal slitasjegrad. · Det er ikke påvist tegn på at det er montert lekkasjedeteksjon ved oppvaskmaskin/oppvaskkum, dette er et krav på kjøkkenet ut ifra alder. Respatex på enden av benkeplata mangler. Avtrekk. Beskrivelse Det er kjøkkenventilator med avtrekk ut. Vurdering av avvik: · Kjøkkenet mangler styrt tilluftsventilering. · Det er avvik: Deksel under lys mangler.

Deksel mangler under lys

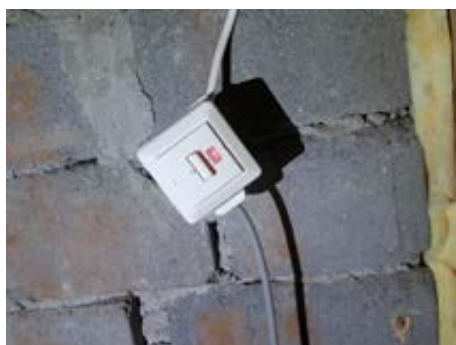
Løs el-tilknytning til vib.

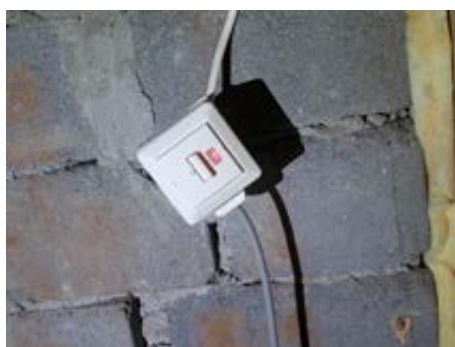
Løs bryter til vvb

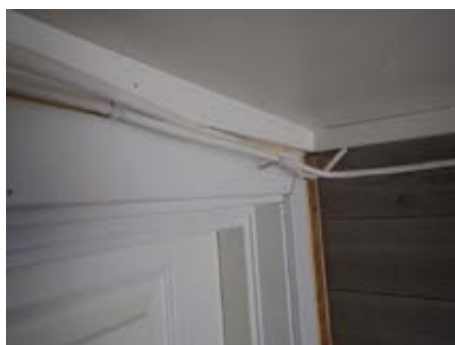
Løse kabler

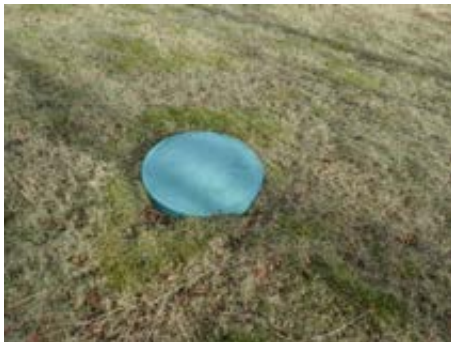
Septiktank

For å opprettholde nødvendig funksjonskrav på avløpsledningen må septiktanken tømmes med jevne mellomrom. Det er ikke kjent om det har vært foretatt rehabilitering av avløpsrør og septiktanken. Normalt vil alder indikere tilstanden og forventet levetid.

- Det er ikke behov for utbedringstiltak siden anlegget fungerer i dag, men ut ifra alder kan skader plutselig oppstå på eldre anlegg.
- Både vann -og avløpsledninger er av eldre dato og må påregnes skiftes innen rimelig tid.

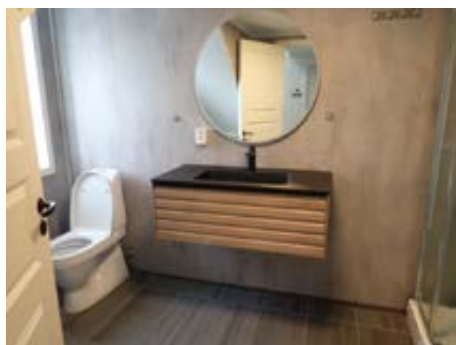
Vann/avløp til/fra servant. Åpent hull i vegg

Tette åpningene rundt røret

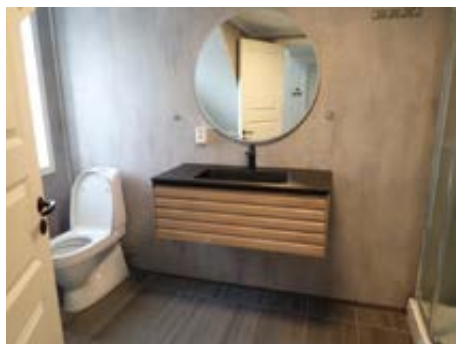
- Mekanisk avtrekk og tilluft må etableres.
- Dersom avviket ikke utbedres vil det være fare for dårlig luftskifting og resultere i høy luftfuktighet og utvikling av skader.
- Dårlig ventilasjon på et våtrom kan føre til alvorlige konsekvenser som fuktskader og muggvekst.
- Bedre ventilering må etableres.

Ingen ventilasjon

Det anbefales å etablere bedre ventilasjon. Dette har stor betydning i forhold til fuktpåkjenning. Mekanisk ventilasjon er å foretrekke fordi den normalt trekker fuktig luft effektivt ut.

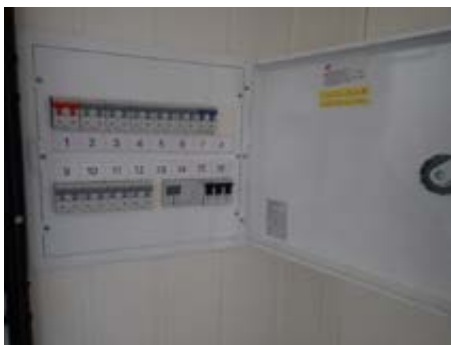
El-skap Ikke kursfortegnelse
