# Sagbakkvegen 55

Sjarmerende fritidsbolig med stor terrasse og  
nydelig utsikt i Bøfjorden

Befaringsdato: 18.03.2026

Rapportdato: 26.03.2026

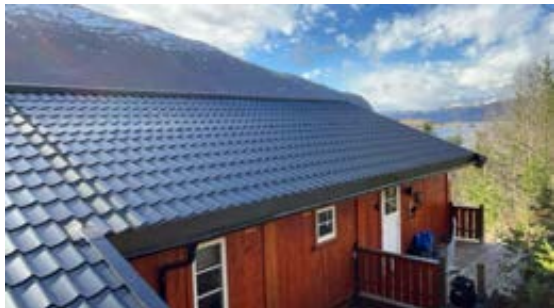
Oversiktsbilde på nordsiden av bygget. Viser takteking på tilbygg oppført i 2013

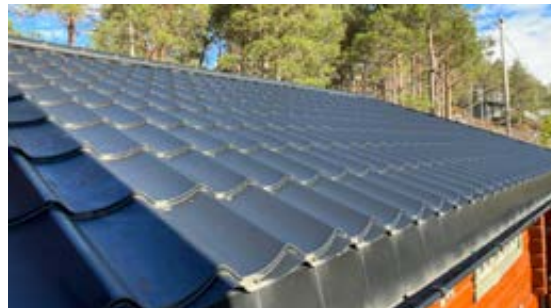
Oversiktsbilde på sørside av opprinnelig bygg. Viser takteking på opprinnelig bygg fra 1996 som ble byttet i forbindelse med oppføring av tilbygg i 2013.

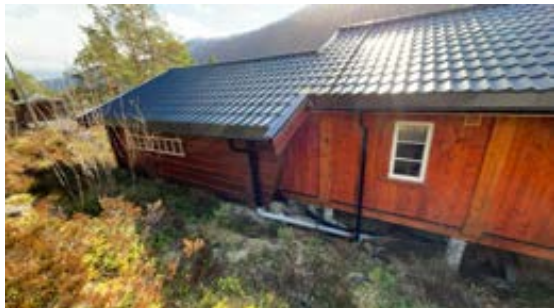
Bildet viser nedløp og beslag, samt plastrør som leder vann fra nedløpsrør under og på andre siden av bygget.

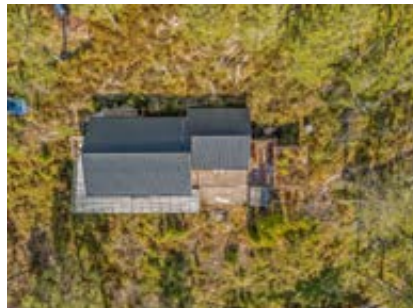
- Det mangler snøfangere på hele eller deler av taket, noe som var krav på byggemeldingstidspunktet.
- Det er avvik:
  - Det mangler beslag mot vegg mellom opprinnelig bygg og tilbygg.
  - Vindskibeslag på opprinnelig hyttes nordside er sikret med selvklebende tettebånd for å forhindre at snø eller takras skal skade beslaget.
  - Det mangler snøfangere på hele eller deler av taket, noe som var et krav på byggemeldingstidspunktet. TG 3 er gitt da kombinasjonen av takvinkel og takteking medfører stor fare for takras mot beferdet område. Dette utgjør en umiddelbar risiko for person- og materiellskade.

Oversiktsbilde. Ingen stigetrinn eller snøfangere.

- Snøfangere bør monteres på hele eller deler av taket i henhold til krav på byggemeldingstidspunktet, for å forhindre snø- og isras som kan skade personer, dyr eller eiendom.

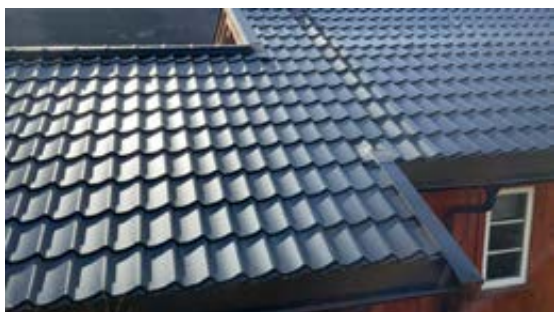
Bildet viser vindskibeslag som er sikret med selvklebende tettebånd for å forhindre at snø/takras ødelegger beslaget.

- Beslag på vindski som er sikret med selvklebende tettebånd bør utbedres med en mer permanent løsning for å redusere risikoen for skader og sikre langvarig beskyttelse. Midlertidige løsninger gir økt fare for vanninntrenging og skade på konstruksjonen.

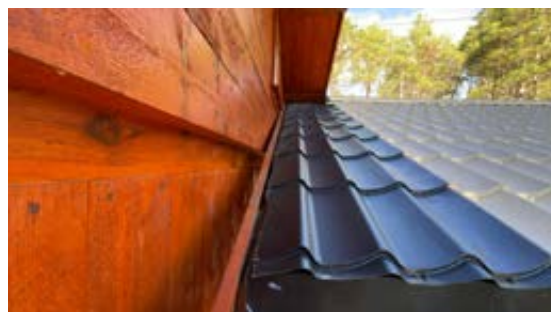
Manglende beslag/avslutning mellom orinnelig bygg og tilbygg.

- Det må monteres snøfangere for å oppfylle byggeårets krav.
  - Tiltak:
    - Det bør monteres beslag mot vegg mellom opprinnelig bygg og tilbygg for å hindre vanninntrenging og påfølgende fuktskader i konstruksjonen. Manglende beslag øker risikoen for lekkasjer og skader på bygget.

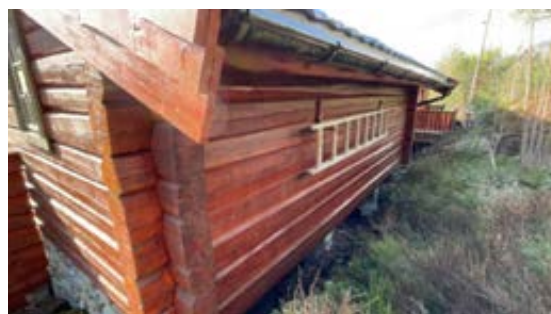
Veggkonstruksjon tømmer.

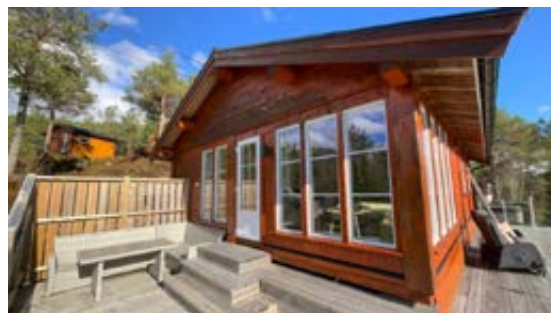
Taket er med saltaksform. Takkonstruksjonen har sperrekonstruksjon med rammeverk av stavlaft, takåser og sperrer.

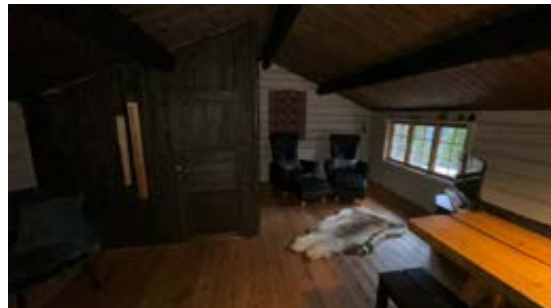
Takkonstruksjonen har sperrekonstruksjon med takåser av rundstokker og sperrer.

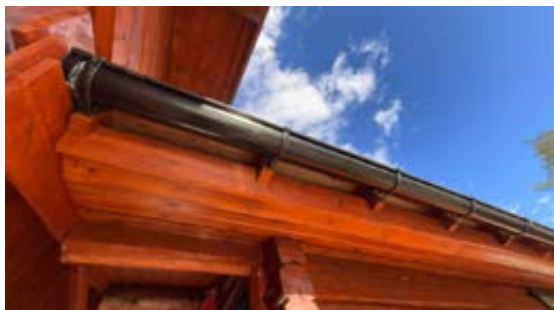
- Det er avvik:
- Det er skade på insektsnettingen i raftekassen.
- Det er en stor åpning bak takrennen som mangler tilstrekkelig sikring mot skadedyr og fugler.

Lufting med stor åpning bak takrenne og fare for inntrenging av insekter, mus, fugler og snø.

- Tiltak:
- Skade på insektsnettingen i raftekassen bør utbedres, og åpningen bak takrennen bør tettes for å hindre inntrenging av insekter, mus, fugler og snø.
- Dersom tiltak ikke utføres, vil det være økt risiko for skadedyr, fuktskader og varmetap i takkonstruksjonen.

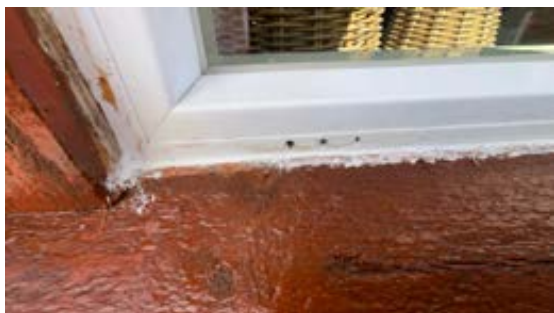
Dreneringshull.

- Det bør monteres hetter over dreneringshullene på vinduskarmer for å hindre at vann trenger inn i karmene. Manglende hetter kan føre til fuktskader og redusert levetid på vinduene.
- Vannbrett bør utbedres slik at utførelsen blir fagmessig, for å sikre korrekt bortledning av vann og redusere risiko for fuktskader på vindu og tilstøtende konstruksjoner.

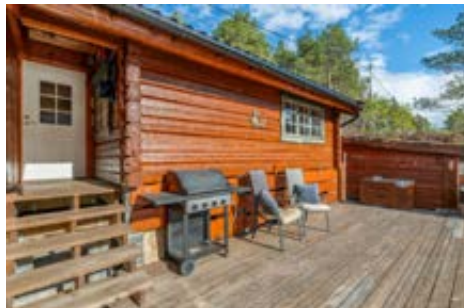
- Det er påvist at dekke på terrassen har en del sprekker enkelte steder, og det er behov for overflatebehandling.

Oversiktsbilde terrasse.

- Sprekkene i terrassedekket bør utbedres, og det bør utføres nødvendig overflatebehandling for å hindre videre forringelse av materialet. Dersom tiltak ikke gjennomføres, kan dette føre til økt vanninntrengning, råteskader og redusert levetid på terrassen.

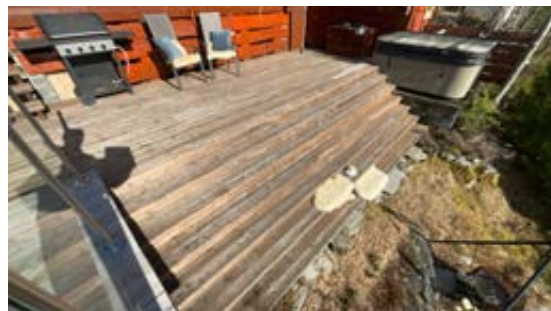
Trapp ved opprinnelig hytte.

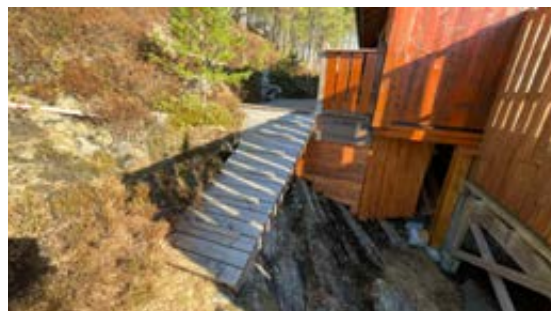
Rampe for tilkomst terrasse ved hovedytterdør. Det mangler rekkverk.

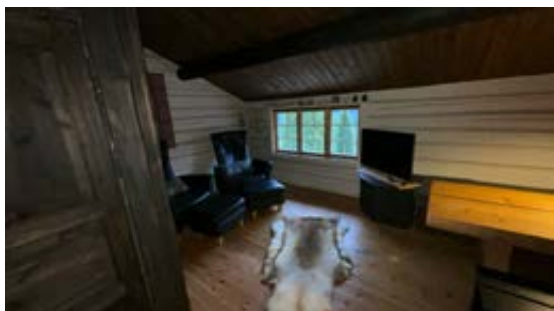
Overflater fra 1996 i opprinnelig hytte

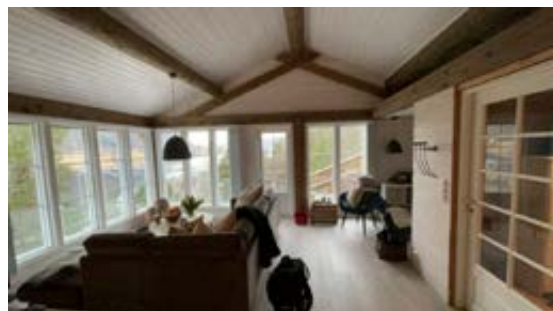
Bildet viser overflater i tilbygg fra 2013 og manglende utforing og karmlist.

- Manglende utforing og karmlist på dør mellom gang og stue bør ferdigstilles for å sikre tilfredsstillende avslutning og estetikk, samt redusere risiko for trekk og varmetap.

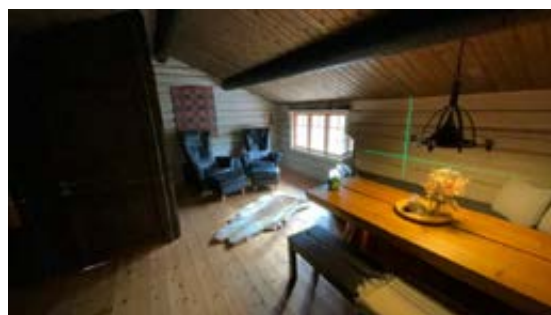
Stue i opprinnelig hytte fra 1996:

- Det er målt høydeforskjell på mellom 15-30 mm gjennom hele rommet. Tilstandsgrad 2 gis med bakgrunn i standardens krav til godkjente måleavvik.
- Målt høydeforskjell på mellom 10 - 20 mm innenfor en lengde på 2 meter. Tilstandsgrad 2 gis med bakgrunn i standardens krav til godkjente måleavvik.

Plassering av laser ved kontroll av stue er på langbordet forholdsvis midt i rommet. Det er målt 22mm. høydeforskjell gjennom rommet . TG 2 . Over en avstand på 2 meter er det målt 14mm. høydeforskjell. TG 2.

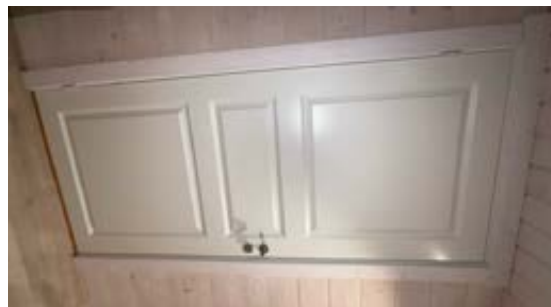
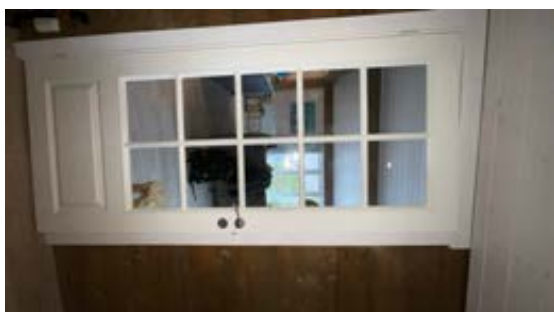
Innerdør fra 2013

innerdør fra 2013

- Dørene som tar i karmen bør justeres for å sikre normal funksjon og forhindre ytterligere slitasje på dørblad og karm. Dersom tiltak ikke utføres, kan det føre til redusert brukervennlighet og økt risiko for skade på dørene over tid.

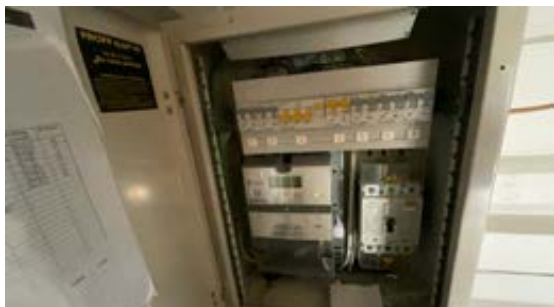
Sikringsskap.

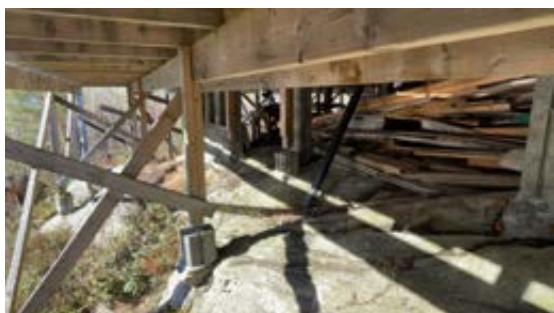
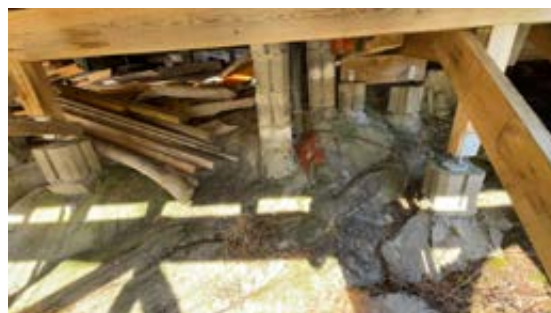
Hytta er oppført på pilarer på en naturtomt, og det er derfor ikke etablert tradisjonell drenering i grunnen rundt bygget. Den opprinnelige løsningen for overvannshåndtering baserer seg på tomtens naturlige beskaffenhet, hvor pilarene tillater at vannet ledes bort via naturlig avrenning i terrenget under hytta

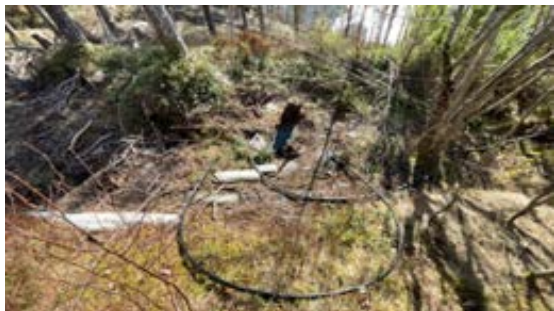
Vanntilførsel er ført inn på tomten

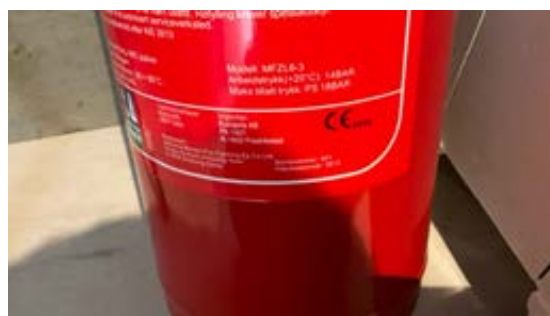
- Det er ikke montert rekkverk på balkong eller terrasse.
- Det er ikke montert rekkverk på utvendige trapper.
- Det er mangler/skader på håndslukkerutstyr iht gjeldende forskrift om brannforebygging.

Brannslukker fra 2013

- Innhent nytt brannslukningsutstyr.
- Rekkverk må monteres på balkong eller terrasse for å lukke avviket.
- Rekkverk for utvendige trapper må monteres for å lukke avviket.
- Slukkeapparat er eldre en 10 år. Service eller nytt apparat bør etableres.
- Informasjon:
