# Auretunvegen 32

**Innholdsrik enebolig i Aurosen med flott utsikt -  
Romslig tomt - Garasje**

Befaringsdato: 05.08.2025

Rapportdato: 11.08.2025

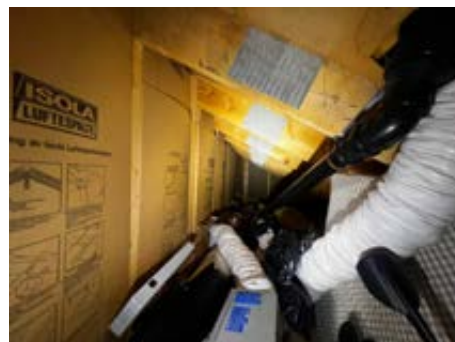
Det er ikke montert takstige til skorstein.

Oversiktsbilde.

I henhold til beskrivelse. Fastmontert stigetrinn må monteres for å lukke avviket, det er ikke gitt avvik på tilfellet av feievesenet. Ytterlige undersøkelser anbefales.

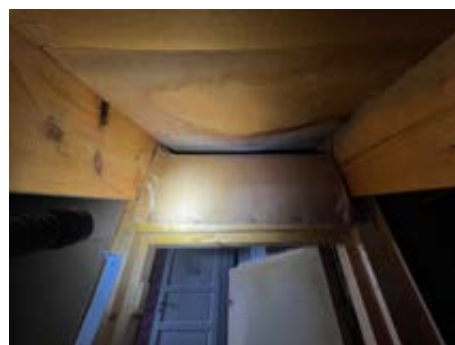
Boligen har saltak og takkonstruksjon er oppført med A-takstoler i tre. Lufting fra rafter med luftespalte mellom isolasjon og undertak. Undertak av sutsaksplater. Besiktet fra raftekottene på begge sider. Ingen fukt eller lekkasjer registrert i konstruksjonen.

Luftesplate mellom undertak og isolasjon i takkonstruksjonen.

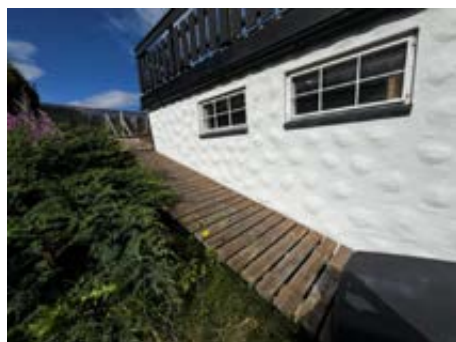
Vinduer med enkle glass i garasje.

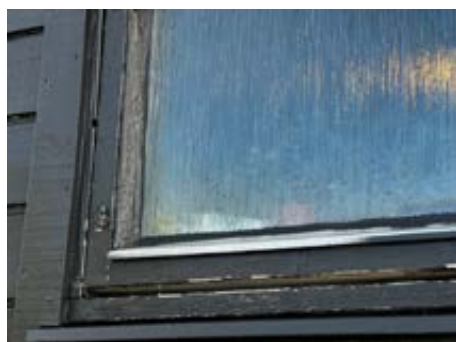
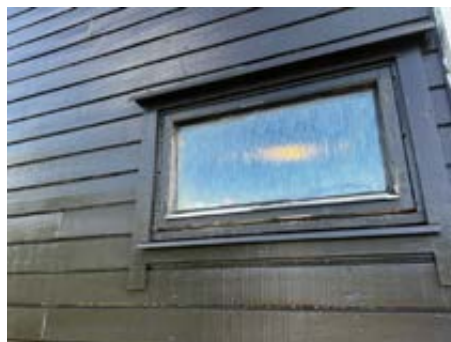
Enkelte vinduer bærer preg av slitasje og elde. Det er ikke observert synlige skader av større betydning, men basert på tilstanden er restlevetiden usikker.

Værslitt vindu.

Det er anbefalt å vedlikeholde vinduer i form av overflate behandling for å forlenge levetiden, hvor ofte trevinduer bør males avhenger mye av omgivelsene og kan være alt mellom hvert 3. og 10. år

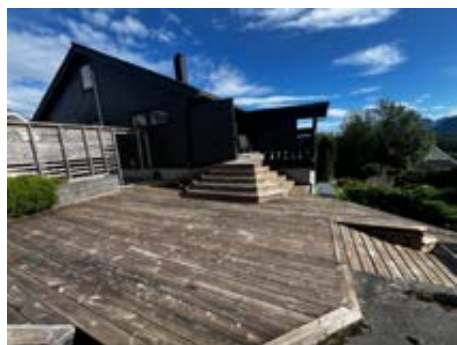
Oversiktsbilde av veranda og terrasse.

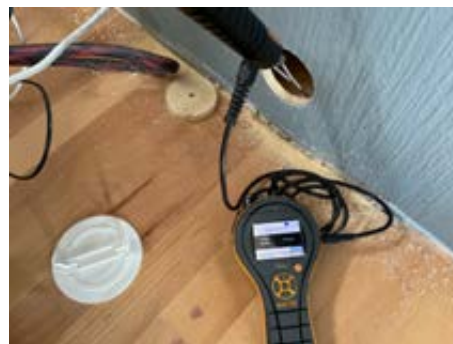
Hulltaking og fuktmåling, ingen fukt eller andre avvik registrert i borehull. Hull blir blendet forsvarlig.

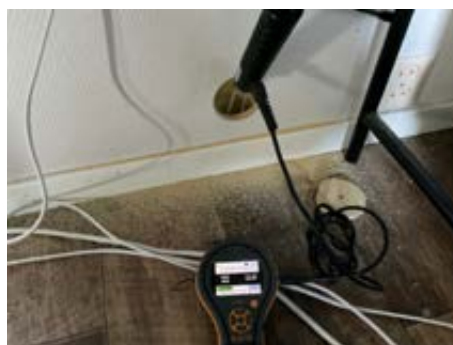
Hulltaking og fuktmåling, ingen fukt eller andre avvik registrert i borehull. Hull blir blendet forsvarlig.

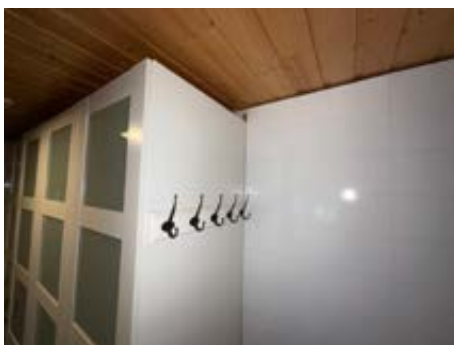
Våtromsplater er avsluttet mot skapet. Løsningen er ok, området er ikke definert som våtsone.

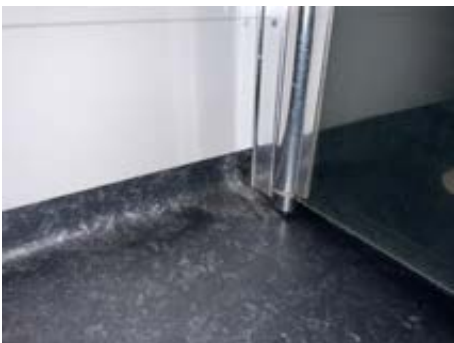
Baderomsplatene er stedvis montert uten sokkellist i områder definert som våtsone, dette er på veggen ved baderomsinnredning. Montering av platene er ikke gjort etter monteringsanvisning fra produsent. Bunnlist er et krav i henhold til Sintef-godkjenning for platene, og i henhold til monteringsanvisningen helt tilbake til 1988. Legge egnet fugemasse under endaved av våtromsplater for å forhindre fuktopptak i endaved anbefales som tiltak, ettermontere bunnlist krever ettermontering av plater og er ikke særlig hensiktsmessig. Ingens skader påvist i følge av avviket.

Det er kun benyttet bunnlister under platene i dusjsone.

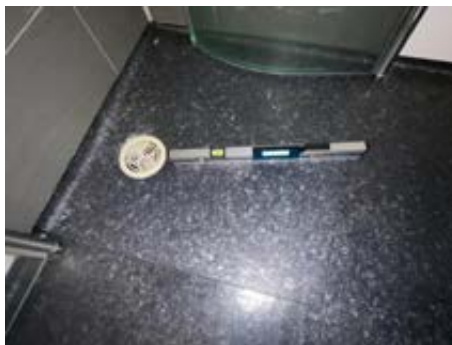
Gulvbelegget er skjøtet i dusjsone.

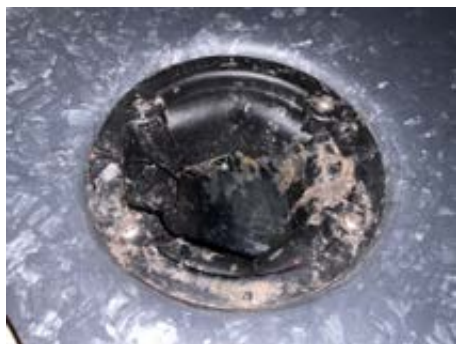
Sluk, det mangler en skrue i klemringen. Det anbefales å skru inn en syrefast skrue der det mangler.

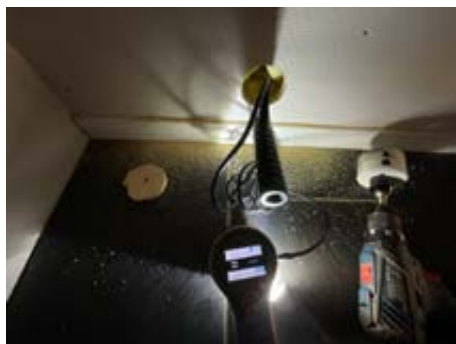
Hulltaking og fuktmåling, ingen fukt eller andre avvik registrert i borehull. Hull blir blendet forsvarlig.

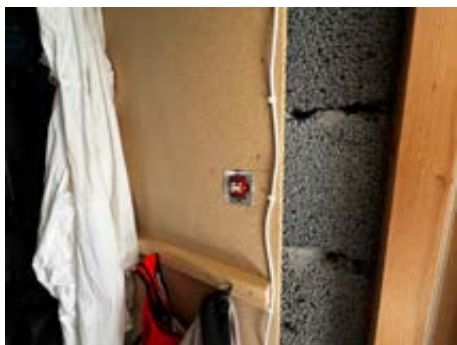
Mangler bryter.

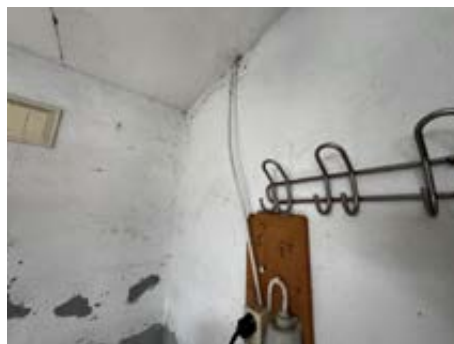
Det er løse ledninger i garasje/bod som utgjør TG3 avvik i henhold til krav i NS 3600.

Løse ledning, TG3 i henhold til krav i NS 3600

Ref-elkontroll og utbedring av avvik etter kontrollen.
