# Nedre Klasgarden 18

ÅLESUND | HATLANE

**Innholdsrik enebolig med nydelig utsikt, garasje og stor terrasse**

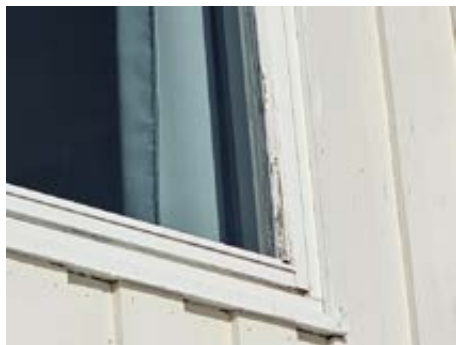
Det er tegn til kondensering innvendig på enkelte vinduer.

Værslitt vindu.

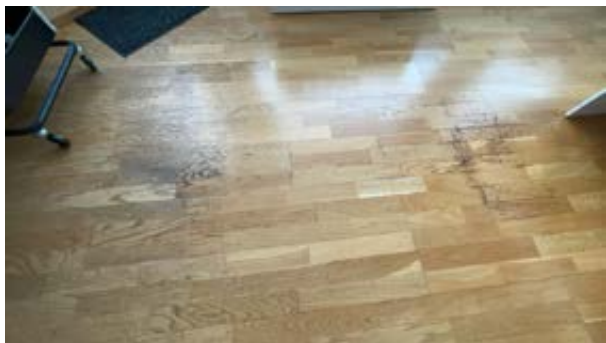
Slitasjemerker i gulv.

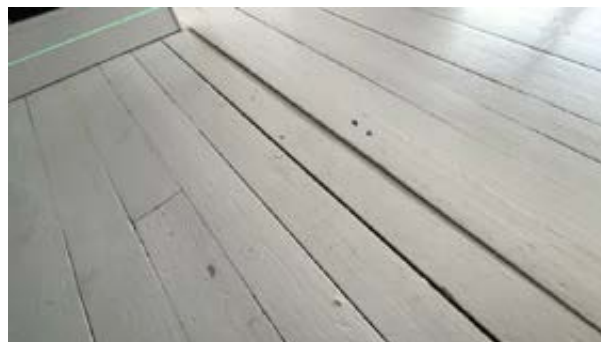
Skjevheter i gulvet.

Det er lokale skjevheter i gulv.
