# Storjord E6 6918

RENOVERINGSOBJEKT - STORJORD I TYSFJORD

Befaringsdato: 20.03.2025

# Tilstandsrapport

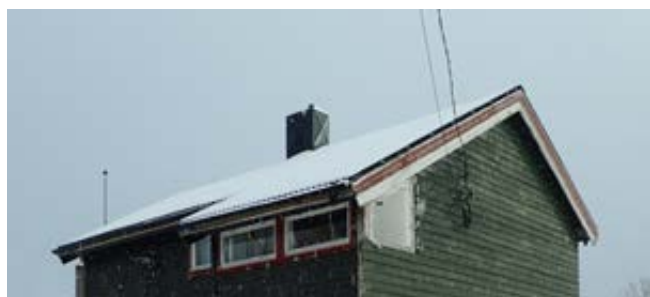
Ferdigstille vindskiene og etablere vannbord

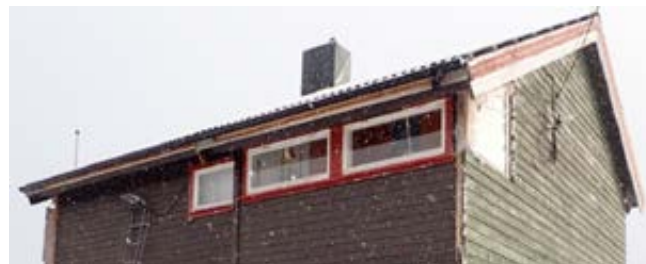
Ikke stigetrinn, plattform og rassikring

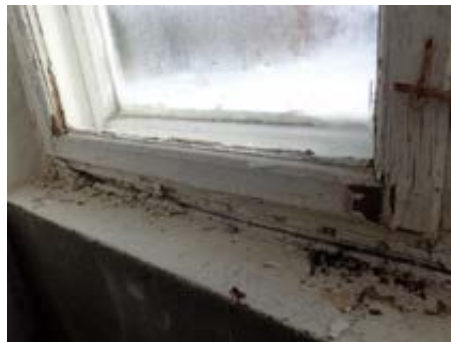
Kjellervindu

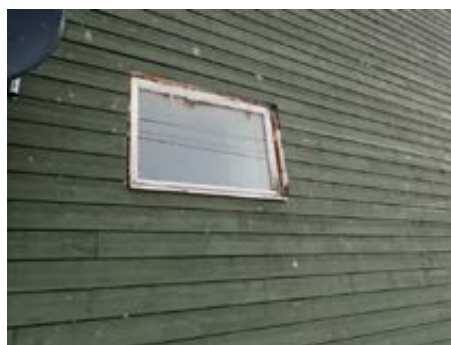
Ikke utvendig ferdigstilt

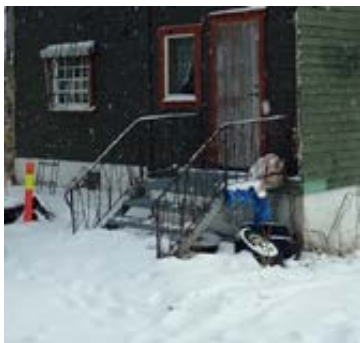
Noe skjevheter i trappa

Ingen tiltak er nødvendig utover oppretting av trappa.

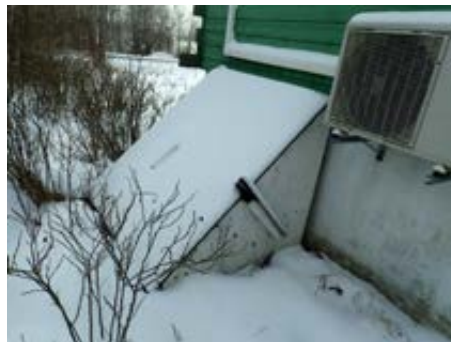
Utvendig kjellernedgang. Synes å være et enkelt overbygg i kryssfiner.  
TG2

Utvendig kjellernedgang

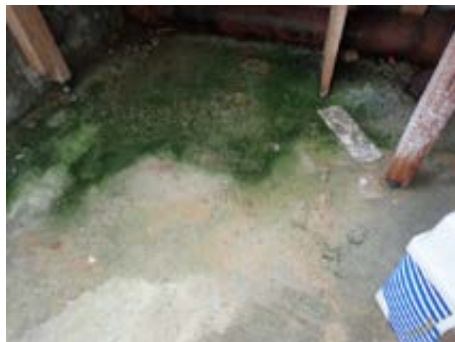
Muggsopp

Rengjøring og desinfisering bør gjennomføres.

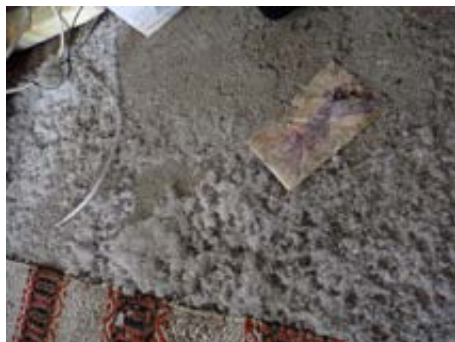
Saltutslag

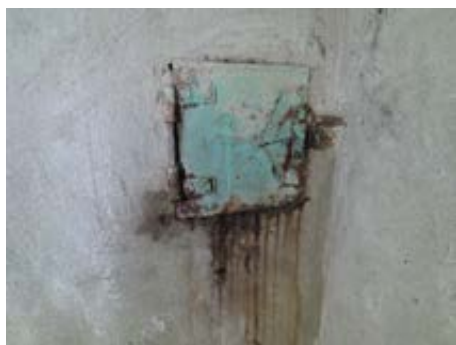
Feieluka i kjeller

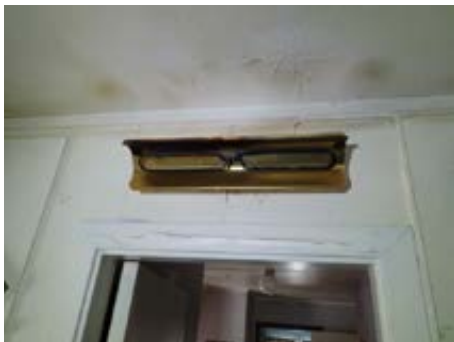
Svimerker i tak

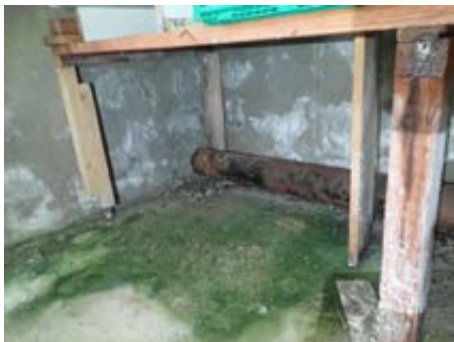
Betonggulv med fukt-opptrekk samt stedvis med muggsopp.

muggsopp på gulv og på benkinnredning.

- Det må gjennomføres ytterligere undersøkelser og foretas utbedring av eventuell skade.

Omfattende rengjøring av betonggulvet må gjennomføres.

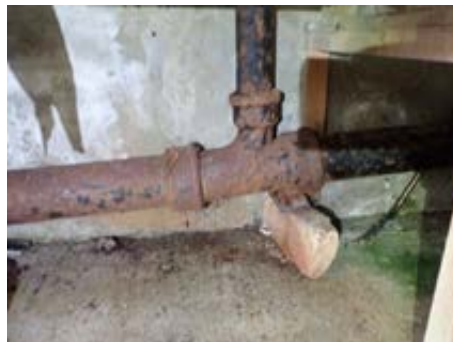
Rustet avløpsrør

soilrør

Det må påregnes å skifte soil-rørene til plastrør.

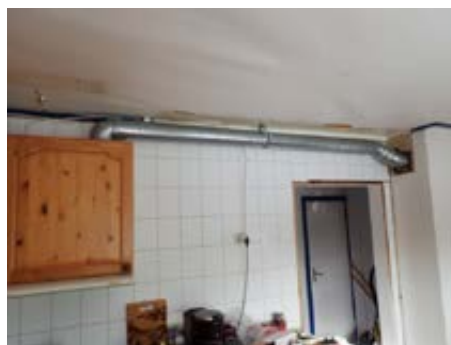
Avtreksrør.

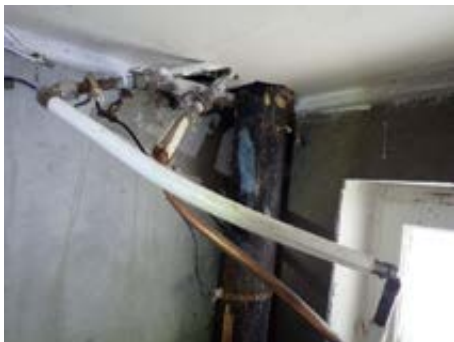
- Det er påvist ufagmessig utførelse av vannledninger.
- Mer enn halvparten av forventet brukstid er passert på innvendige vannledninger.
- Det er avvik:

Vannet var avstengt på befæringsdato. Kontroll av eventuell lekkasje fra rør og armatur var ikke mulig.

Vannrør.

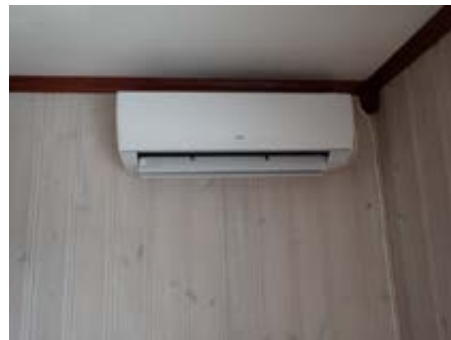
Varmepumpe

Kontroll av varmepumpen når el-anlegget er tilknyttet strøm.

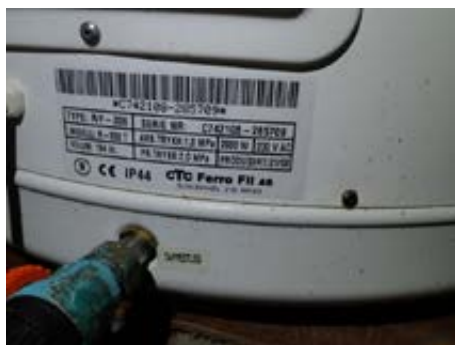
- Det er ikke påvist tilfredsstillende avrenning eller annen kompensere løsning fra varmtvannstank.
- Det er ikke påvist tilfredsstillende el-tilkobling av varmtvannstank iht. gjeldende forskrift.
- Det er avvik:

200 l vvb

- Det bør etableres tilfredsstillende el-tilkobling etter gjeldende forskrift.
- Tiltak:
- Det bør etableres tilfredsstillende avrenning eller lekkasjesikring ved varmtvannstank.

Montere fast tilknytning til el-uttak. Etabler kontrollert avrenning fra sikkerhetsventilen.

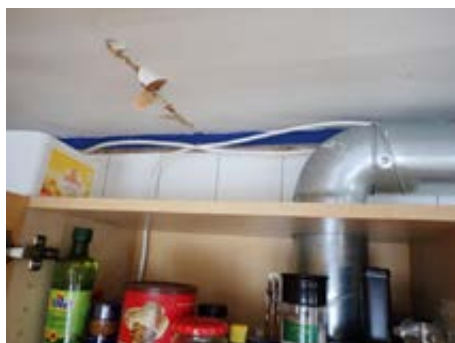
Løse el-kabler på kjøkken. Det må påregnes større renovering av el-anlegget.

Løse el-kabel

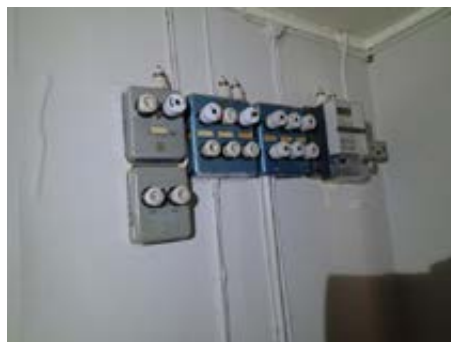
el-anlegg på vegg

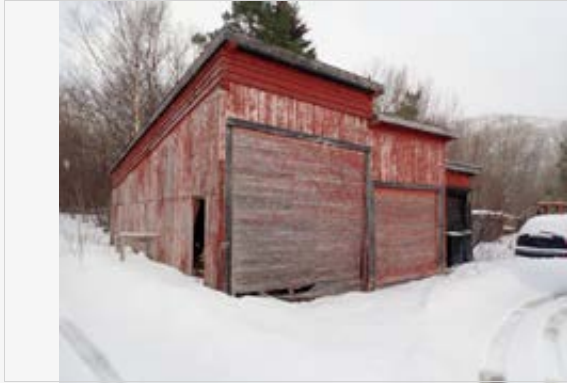
## Garasje

Store råteskader i bordkledningen - stedvis er kledningen borte. Det registreres også råteskader i bunnsvill og nedre del av stavene. En vippeport er defekt med sammenbrudd med innfestingen av beslagene.

Garasjen fremstår med manglende vedlikehold og store skader på alle innvendige og utvendige flater. Defekte vinduer. Deler av garasjen var ikke tilgjengelig pga. løsøre.
