# Rolandsstien 41

TUSTNA

**Sydvendt frittliggende enebolig med  
frittstående garasje, sydvest terrasse med utsikt  
og gangavstand til buss/ferge**

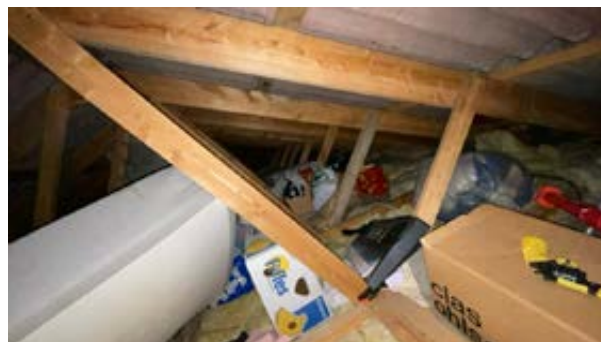
Plassbygde w-takstoler med kaldloftskonstruksjon.

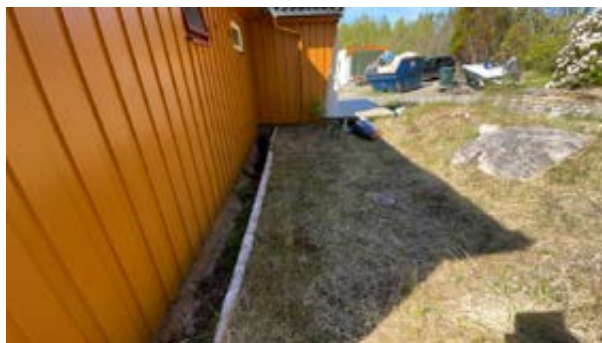
Grunnfjellet skråner ned mot boligen på nordsiden.

- Det bør foretas terrengjusteringer.
- Ytterligere undersøkelser anbefales.
