# J. Schanche Olsens gate 8

## Stor majestetisk villa med unik utsikt

| Adresse | J. Schanche Olsens gate 8<br>4307 SANDNES |

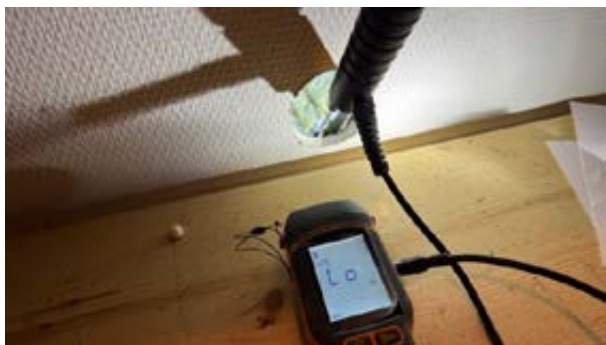
Når det gjelder hulltaking jf § 2-15 og måling i vegg mot grunnmur som befinner seg under terreng, tillegges følgende verdier.

Verdier mellom 7 - 16 vekt% og nyere enn 5 år = Tørt TG 1

Lo er det samme som ikke målbare verdier for instrumentet (mindre enn 8 vekt%)

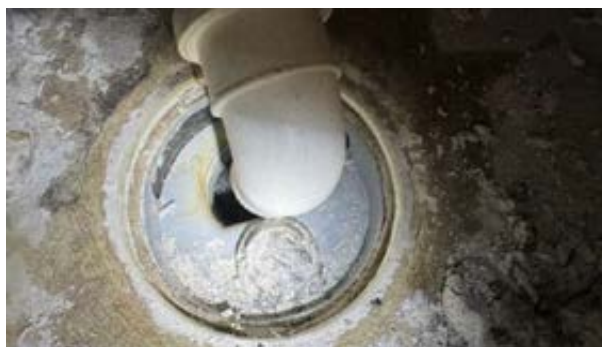
Sluk er bra prosjektert mot ventilåpning for innebygget boblekar.

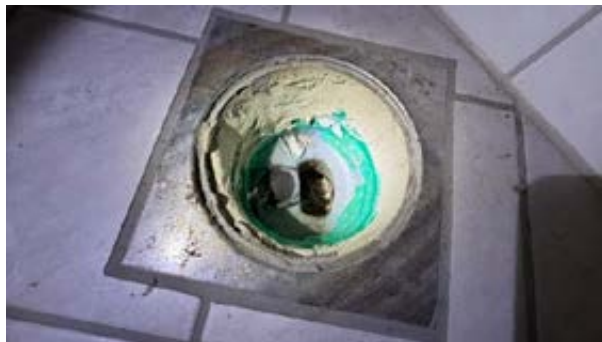
Synlig smøremembran ned i sluk.

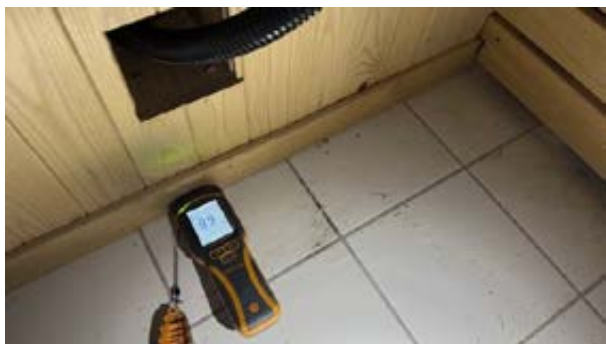
Det er foretatt stikktagning i skillevegg fra badstu. Hulltaking er ikke foretatt pga. punkteringsrisiko for dampspærre som normalt befinner seg på varm side i sluke rom.

Måleresultatet viser 9,9 vekt% og grønt på instrumentet. 8 vekt% er laveste verdi instrumentet kan måle. Det vil si hulrom og bunnsvill er helt tørr.

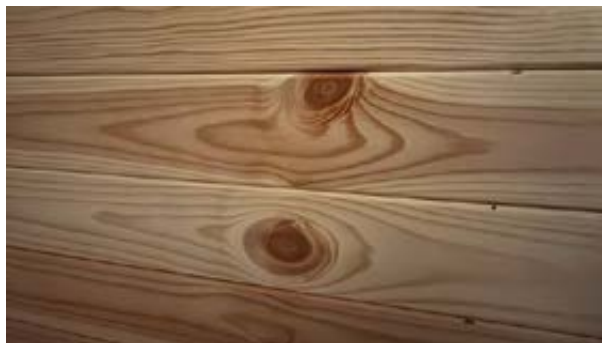
Furupanel i kjølerom er ikke anbefalt tresort.

Paneler bør skiftes ved anledning.

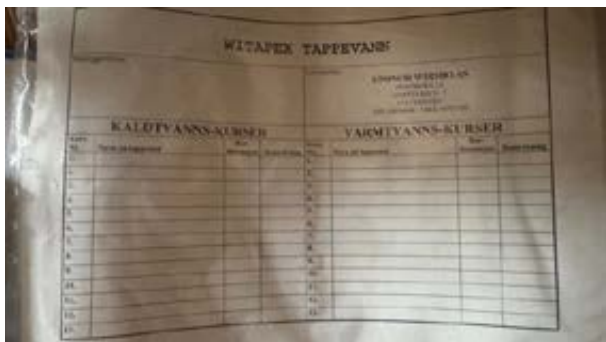
Kursoversikter er ikke fylt ut.

Merkningen bør være i tråd med utfyllt skjema ment montert på innsiden av skapdører.
