# Nedre Bogneset 31

ÅLESUND | BOGNESET

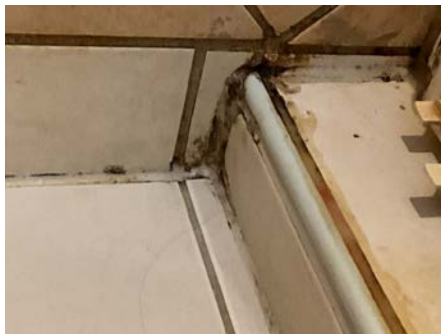
Svertesopp.
