Eldre enebolig m/ garasje og nausttomt i Nordfoldveien 244 i Steigen. Boligen er over 2 etasjer + kjeller

Velkommen til Nordfoldveien 244. 8286 Nordfold

Befaringsdato: 07.10.2026

Rapportdato: 26.10.2026

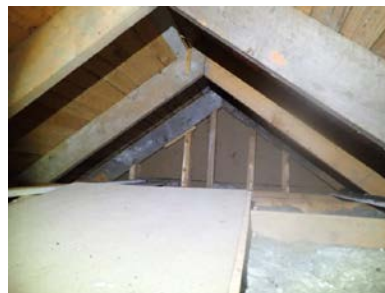
Ingen ventil i røstvegg

Det anbefales på det sterkeste at det etableres ventiler i røstveggene.

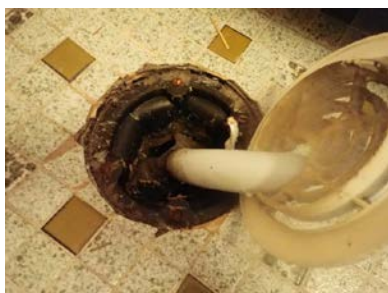
- Manglende vanntetting mellom tettesjikt og sluk gir høy risiko for lekkasje i et kritisk punkt. Dette kan føre til fuktinntrengning i konstruksjonen og utvikling av skjulte fuktskader, mugg og råte.

- Konsekvensene av ikke-fagmessig utførelse rundt sluk og klemring på våtrom kan medføre lekkasjer og fuktskader.

Ingen synlig membran i forbindelse med klemring.

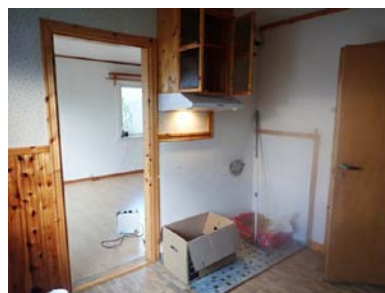
Ventilator over komfyrplass.

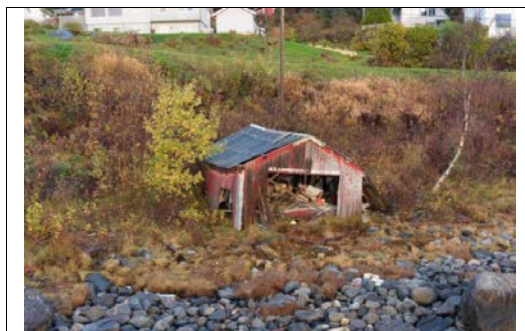
Defekt naust
