# Smådalane 18

ELNESVÅGEN

**Eidem Vest- Velholdt enebolig med flott utsikt, hage og garasje! 4 soverom**

Befaringsdato: 10.07.2026

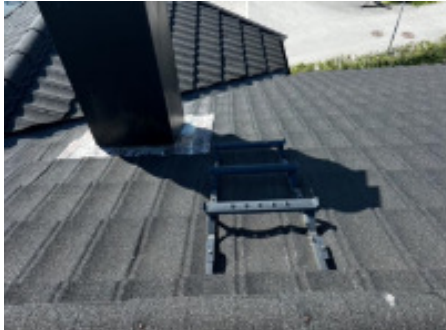
Oversiktsbilde av takteking.

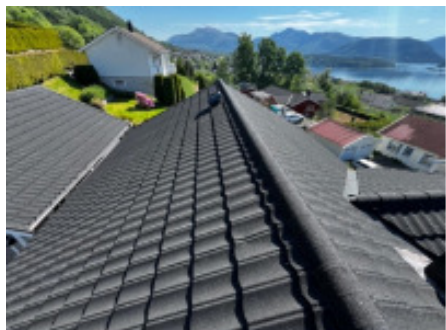
Oversiktsbilde av takteking.

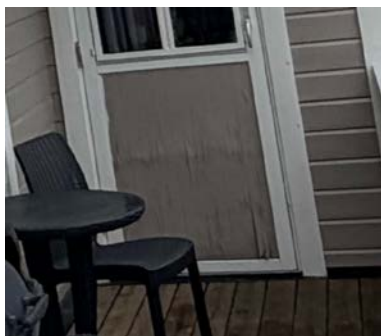
- Det er registrert betydelig værs slitasje på balkongdøren med utgang fra kjøkken. Nedre del av dørbladet har omfattende slitasje i overflatebehandlingen med misfarging, oppsprekking og tegn til langvarig fuktpåvirkning. Forholdet indikerer at vedlikeholdsintervallet er overskredet.

- Manglende vedlikehold av overflatebehandlingen kan medføre økt fuktopptak i treverket, noe som over tid kan føre til råteskader, deformasjoner og redusert levetid for døren. Det anbefales å skifte ut døren. Denne døren utgjør TG3.

Balkongdør med utgang fra kjøkken, veldig værslitt.

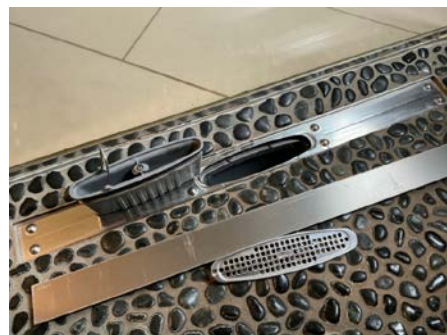
Slukrenne, synlig membran korrekt klemt under klemring.
