# Solstranda 1E

FISKARSTRAND

## SOLSTRANDA 1E

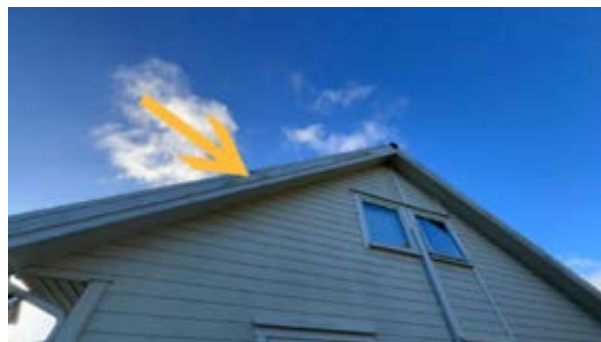
Værslitt vindskibord.

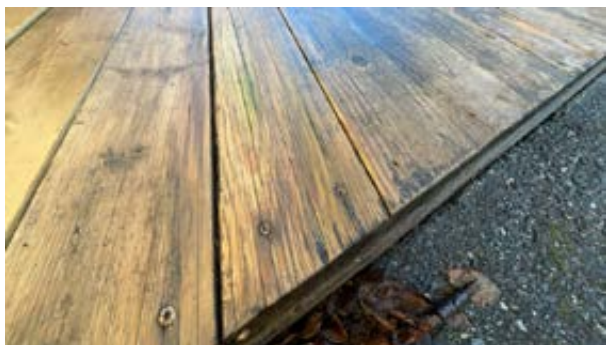
Værslitt terrasse.

- Rekkverkshøyden bør vurderes oppgradert til dagens krav for å redusere risikoen for fallulykker, selv om det ikke er påbudt å utbedre til dagens standard.
- Værslitt og oppsprukket trevirke bør utbedres eller skiftes ut for å forhindre videre forringelse, råte og redusert levetid på konstruksjonen.

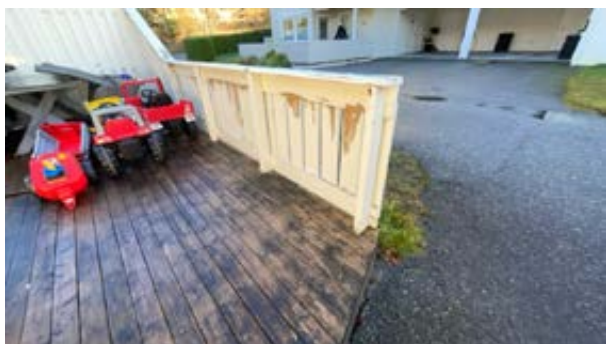
Værslitt rekkverk.
