# Asphaugen 5. 8140 Inndyr

# Asphaugen 5

# Tilstandsrapport

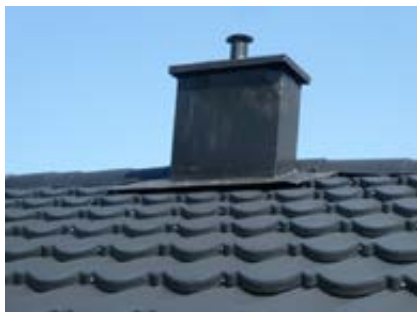
Heldekkende beslag over gjennomføring

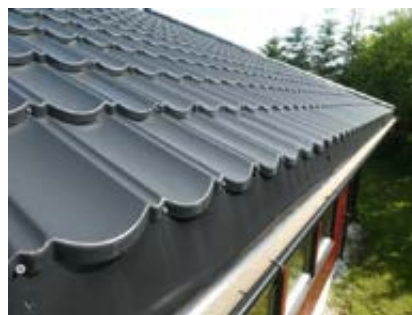
Metall takrenne og beslag

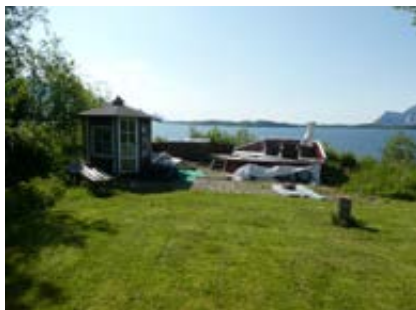
Lysthus og frittstående platt på tomten

Ferdigstille prosjektet

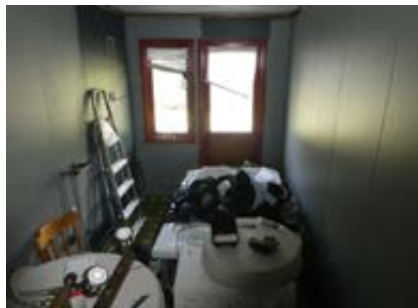
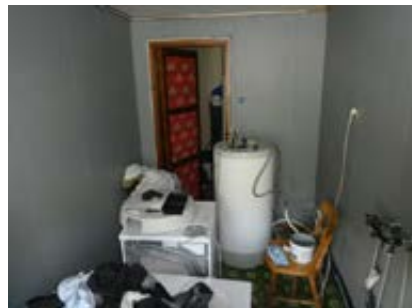
Vaskerom, foreløpig ikke i bruk til formålet.

- Våtrommet må totalrenoveres. Alle forhold med tettesjikt, våtsone, sluk m.m. må dokumenteres.
- Manglende oppgradering av våtrommet medfører høy risiko for at konstruksjonene ikke vil tåle vanlig bruk av vann eller lekkasjer. Dette kan føre til fuktskader på tilstøtende konstruksjoner.

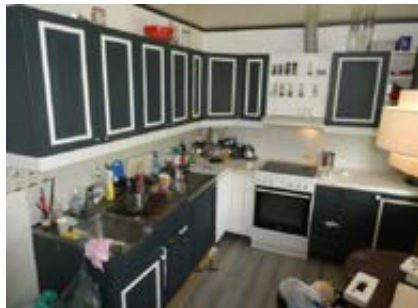
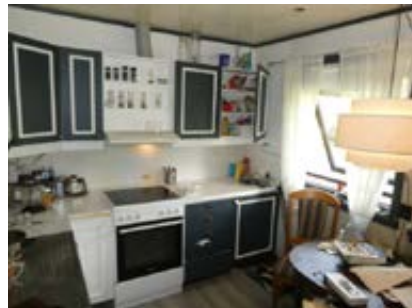
- Det er påvist skader på overflater/kjøkkeninnredning utover normal slitasjegrad.

Kjøkkeninnredning

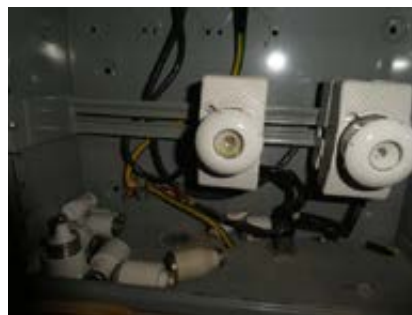
60 A Hovedsikting i eget skap

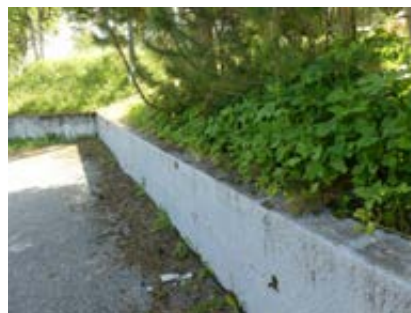
Forstøtningsmur med skjevheter

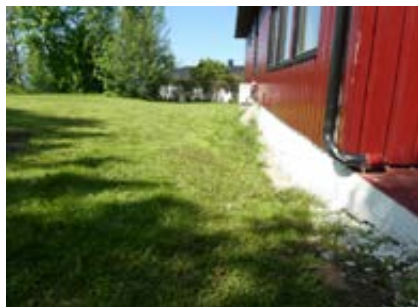
Stedvis fall inn mot grunnmur på øvre side
