# Skogveien 46

KRISTIANSUND N

Befaringsdato: 05.03.2026

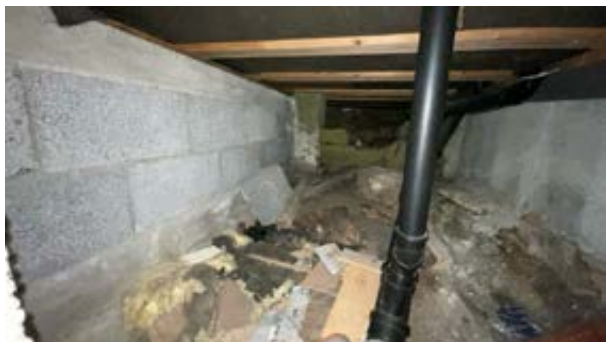
Krypkjeller.

- Det er begrenset ventilering/luftgjennomstrømning i krypkjeller.
- Forhøyde fuktverdier ved piggmåling.

Ved piggmåling ble det målt til 20,6 vekt%.

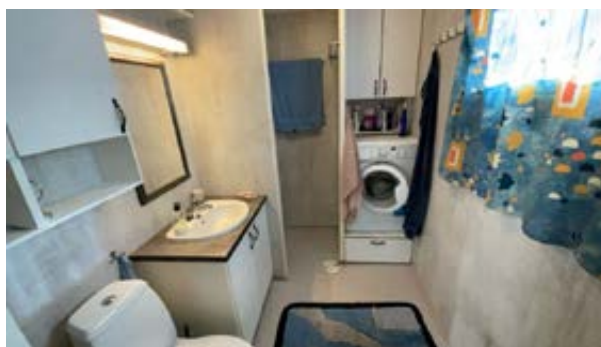
Bad/vaskerom.

Tegn på fuktskader i himling.

Fuktmerker i tak.

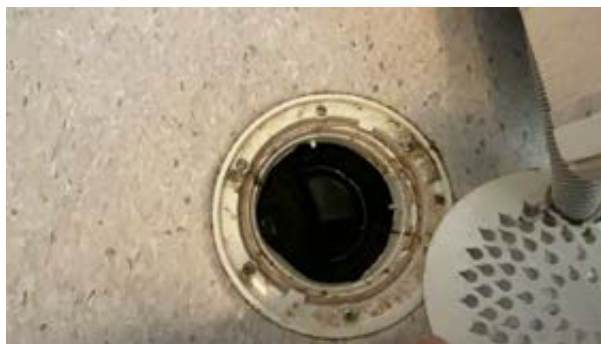
Det foreligger ikke dokumentasjon på faglig utførelse av tettsjikt, og medfører større risiko med tanke på lekkasjer.

Plastsluk med klemring.

Innhenting av dokumentasjon om mulig.

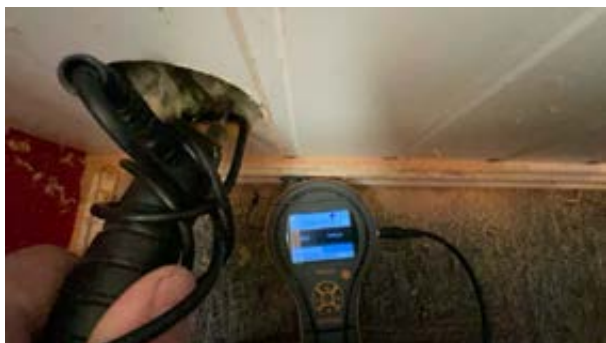
Fuktkvotemåling (vekt%) i konstruksjonen ble målt til under 7 som er innenfor anbefalte grenseverdier.

Det ble målt under 7 vekt% ved dagens kontrollmåling.

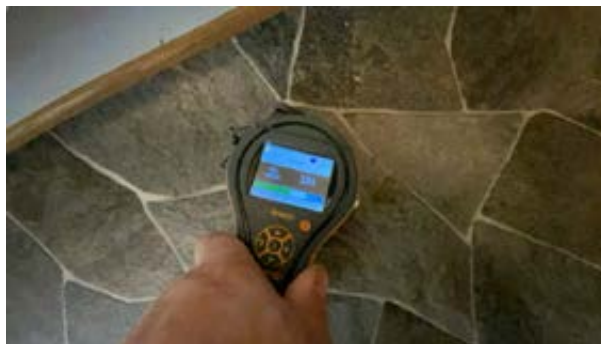
Ingen unormale verdier ved bruk av fuktindikator på gulv.
