Vartdalsstranda 961

Småbruk med modernisert våningsbolig, naust, løde og eldre kårbolig | Jaktrett og fiskerett | Flott utsikt over fjorden

Tilstandsrapport

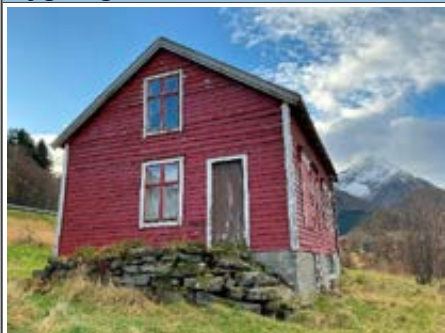
Verdi:	Bygningen står til nedfalls, er uisolert, uten innlagt strøm, vann eller avløp. Bygninga er med store etterslep på vedlikehold og med pågående lekkasjer og avvik under utvikling, nevner det er observert rikelig mengde med boremel(tegn til aktivitet fra borebille/"mott"). Bygninga er ikke tilstandsvurdert, men det er gjennomført en overordna vurdering av bygningen, basert på utvendige observasjoner sammenholdt med inntrykket fra innvendig side ved inngangsdør og opplysninger fra rekvirent. Vurderingen er at den nedskrevne gjenskaffelsesverdien for bygningen er 0(null), dette basert på en nybyggkostnad for bygningen, med fradrag for utidsmessighet, elde, vedlikeholdsmangler, gjenstående arbeider, svekkelser og forskriftsmangler. Det at det står en bygning der, vurderes likevel ha en verdi, eksempelvis ved at en i en samla vurdering (der nye krav knytt til byggetillatelse også inngår), likevel velger å gjennomføre omfattende vedlikeholdsarbeid/renovering for å sette bygningen i bruksstand.	Kr.	50 000

Bygningen er ikke besiktiga innvendig utover det nærmeste partiet ved inngangsdør, da rekvirent fraråder dette. Bygningen har store etterslep på vedlikehold, det er mye råteskade i bordkledning. Råteskader i dør og vindu, det er åpent gjennom tak rundt mønet. Råteskader i tømmerkonstruksjon, bjelkelag og takkonstruksjon er påregnelig. Det er observert store mengder boremel på gulv innenfor inngangsparti, dette er tegn til aktivitet fra skadedyr (borebille/mott) som lever av trevirke, tilstedeværelse av disse kan være symptom på forhøya fuktinnhold i trevirket.

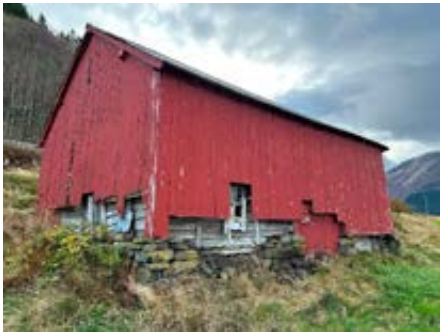
Verdivurdering			
Verdi:	<p>Driftsbygninga har som beskrive over stort etterslep på vedlikehold, dette sammenholdt med datidens byggeskikk/løsninger betyr at bygningen har liten/ubetydelig driftsrelevans i dagens landbruk. Bygninga kan brukes til enkel lagring o.a, anbefaler å gjøre seg godt kjent med bygningens vedlikeholdsstatus, mangler o.a. før bruk.</p> <p>Bygget er verdsatt basert på nedskrevet gjenskaffelsesverdi, skjønn og egnethet. Verdi skjønnsmessig fastslått basert på hovedsaklig bruk til lagring etc.</p>	Kr.	80 000
Bruksverdivurdering:	I bruk til enkel lagring.

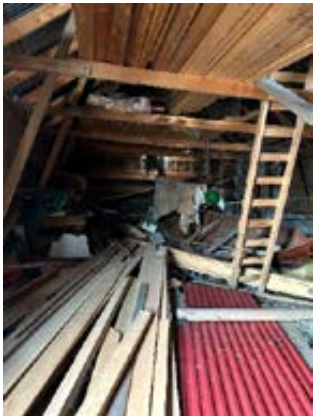
Lagra materialer o.l.

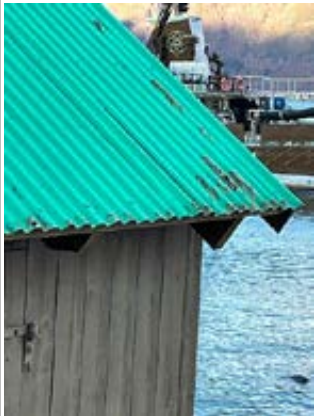
Gjennomrusta takplater

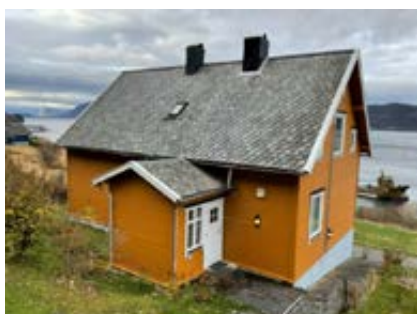
Det er påvist enkelte løse fotstein/nedre takstein mot veien/østside av bygget og på tilbygg er det løs fotstein og montert metallplate som erstatning for en takstein. Det er påvist fukt i himlingsplate i gang tilbygg hovedetasje.

Østside - oversikt

Årsaken til fukt i himlingsplate i gang tilbygg hovedetasje må kartlegges og utbedres for å hindre videre fuktskader og potensiell skade på tiliggende konstruksjoner.

Kostnadsestimat gjelder nærmere undersøkelser og strakstiltak med lokale utbedringer. Omlegging av skifertaka vil ha et kostnadsestimat på over 300.000

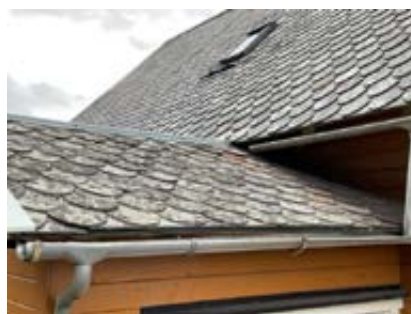
Metallplate montert

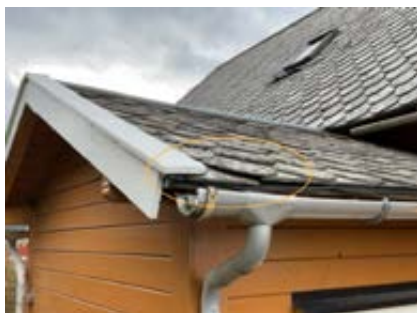
Løs fotstein

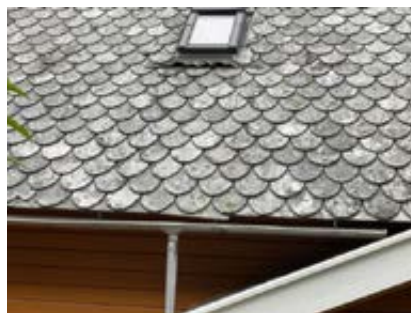
Løs fotstein

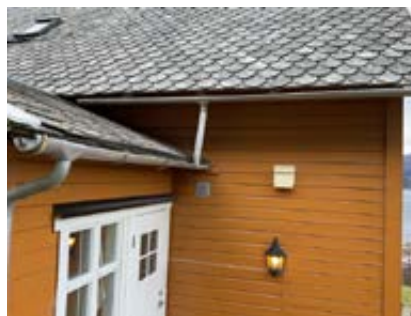
Deformasjoner/heng takrenne

Takrenner og nedløp bør utbedres eller skiftes ut for å sikre tilfredsstillende funksjon og hindre vannskader på bygningens konstruksjon, jf. også påviste fuktskade taktro.

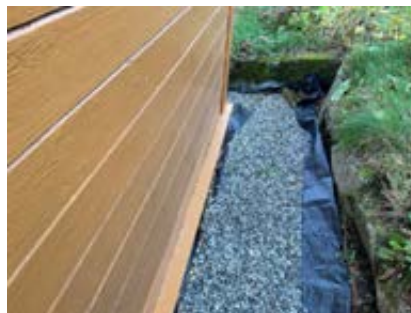
Kort avstand til terreng

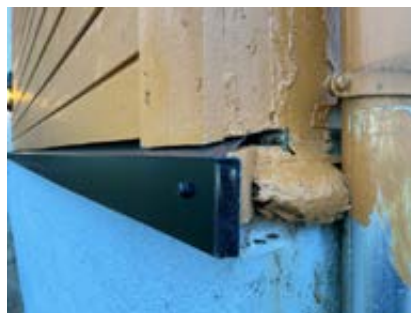
03.07.25: Bilder etter utbedring vannbord/beslag overkant mur, nordvest

Overgang hjørne

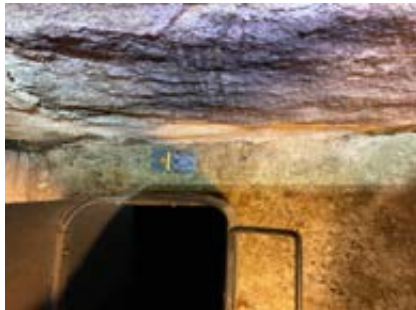
Felle i kjeller

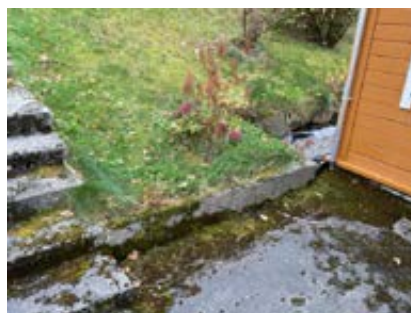
Stedvise skade, jf. bilder.

Delvis rast ut

Det anbefales vegetasjonsrydding og nærmere undersøkelse av skadene.
