# Leinesveien 13. Steigen

ENEBOLIG MED ANNEKS /GARASJE. STRANDLINJE OG NAUST

# Leinesveien 13

## LEINESVEIEN 13

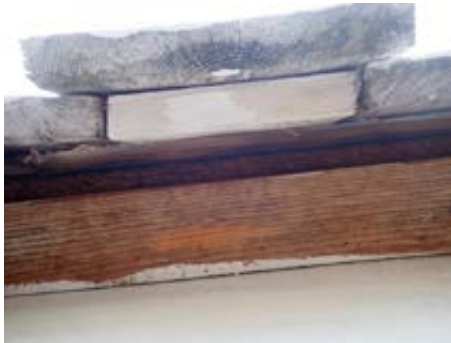
"Luset" mellom underliggerne

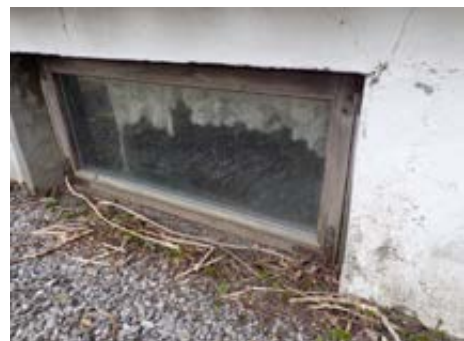
Kjellervindu

· Det er påvist noen glassruter som er punktert eller sprukne. · Det er avvik: 2 av kjellervinduene er terrenget plassert helt opp til underkant vindu. Overflatevann kan lett renne inn mot vinduene. Uheldig terrenghøyde i forhold til treverk / kjellervindu /ventiler Det er en ulempe både sommer og vinter. Videre at overflatevann utilsiktet kan ledes inn gjennom vinduer / ventiler / sprekker og andre åpninger i grunnmuren. Spesielt utsatt er dette for eksempel når bakken er frossen.

Terrenget justeres ned ved vinduene. Ny glass monteres der vindusglass er knust.

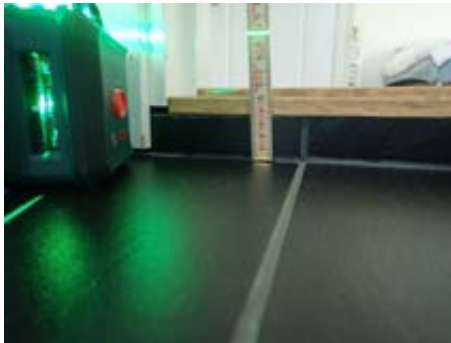
Høyde ved dørterskel

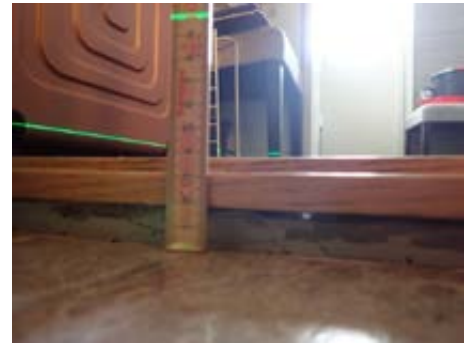
18 mm mellom flis og dørstokk  
Ikke synlig membran.

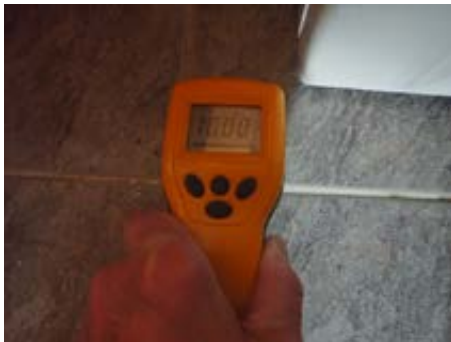
Her indikeres det vått i gulvet.

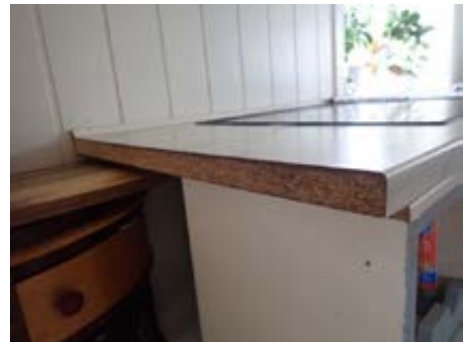
Synlig sponplate

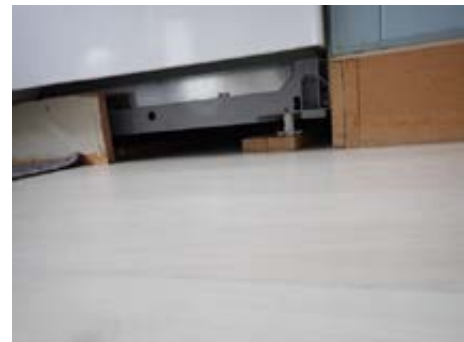
Sokkel mangler under oppvaskmaskin

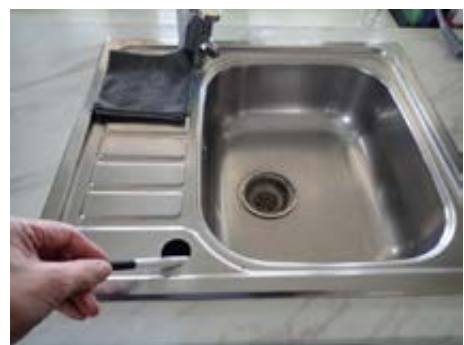
Hull på beslag bør tettes

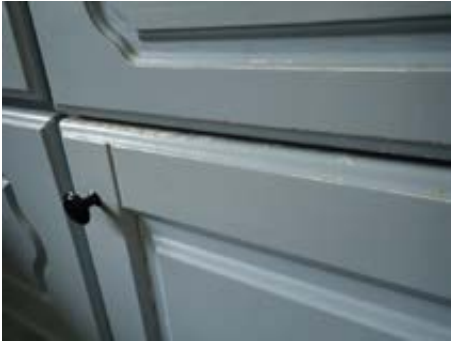
Slitasje på innredning

Overflate behandle innredningen.

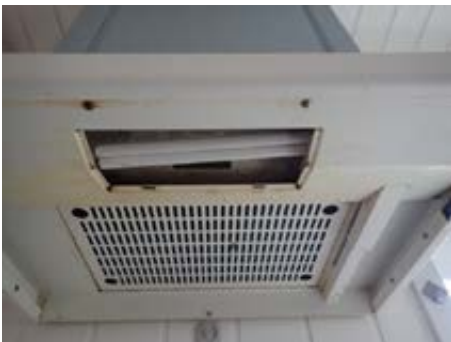
Deksel mangler under lys

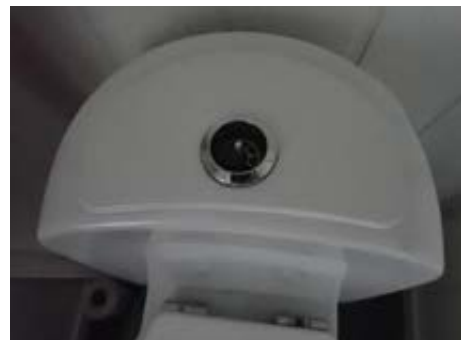
Defekt knapp for nedskylling

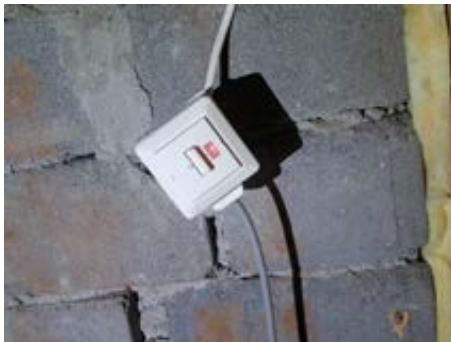
Løs el-tilknytning til vub.

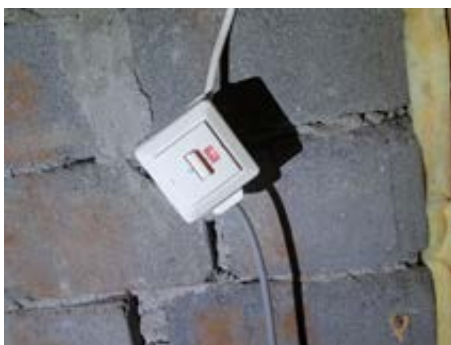
Løs bryter til vvb

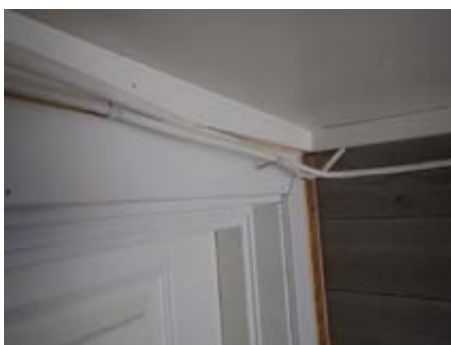
Løse kabler

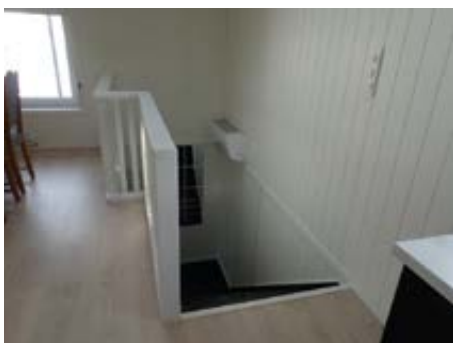
Trapp til 2.etg

Rekkverk er sentral i forhold til sikkerhetsforanstaltninger mot fallulykker og det anbefales derfor tiltak slik at nødvendi/ tilfredsstillende rekkverk monteres. Det gjelder også håndlist på vegg.

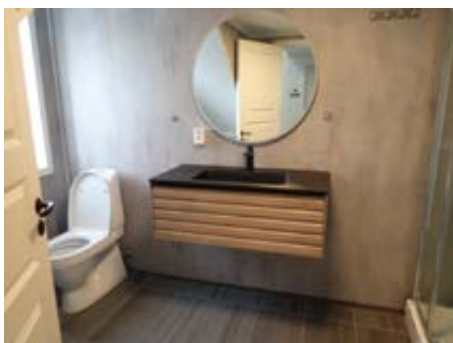
Vann/avløp til/fra servant. Åpent hull i vegg

Tette åpningene rundt røret

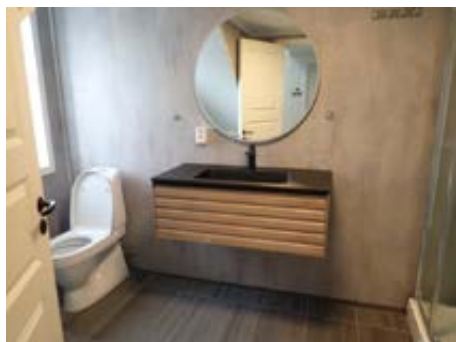
- Mekanisk avtrekk og tilluft må etableres.
- Dersom avviket ikke utbedres vil det være fare for dårlig luftskifting og resultere i høy luftfuktighet og utvikling av skader.
- Dårlig ventilasjon på et våtrom kan føre til alvorlige konsekvenser som fuktskader og muggvekst.
- Bedre ventilering må etableres.

Ingen ventilasjon

Det anbefales å etablere bedre ventilasjon. Dette har stor betydning i forhold til fuktpåkjenning. Mekanisk ventilasjon er å foretrekke fordi den normalt trekker fuktig luft effektivt ut.

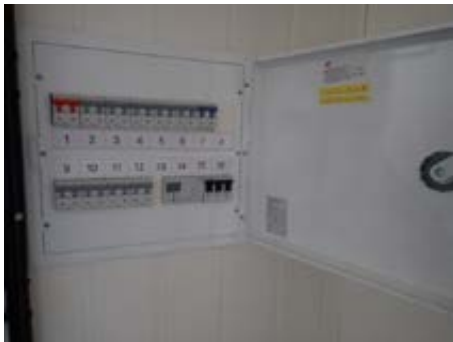
El-skap Ikke kursfortegnelse
