# Tollinspektør Flors gate 12

KRISTIANSUND N

**Sjarmerende tomannsbolig i et etablert og attraktivt villaområde i øvre bydel. Boligen er betydelig påkostet, men noe gjenstående arbeid/søknader!**

# Tilstandsrapport

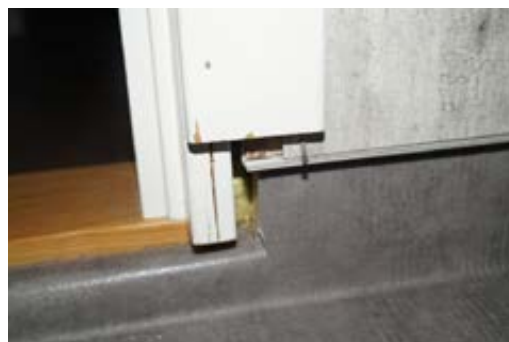
### LOFT > BAD/VASKEROM

Unøyaktig finish i overgang dørkarm/vegg. Her bør det fuges i åpning under karmlist.

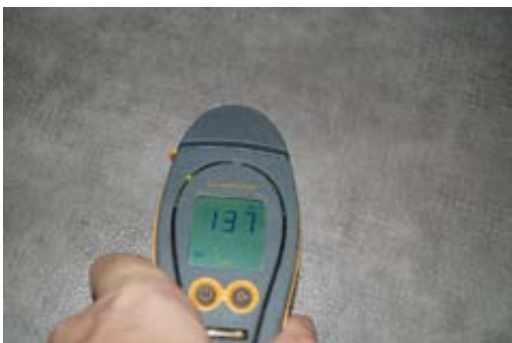
## TG 0 Tilliggende konstruksjoner våtrom

Hulltaking er ikke foretatt da det ikke er fysisk mulig pga tilliggende konstruksjoner.

Indikasjonsmålinger er foretatt i de relevante våtsoner ved befaring, uten at det ble påvist indikasjoner på fuktskader.

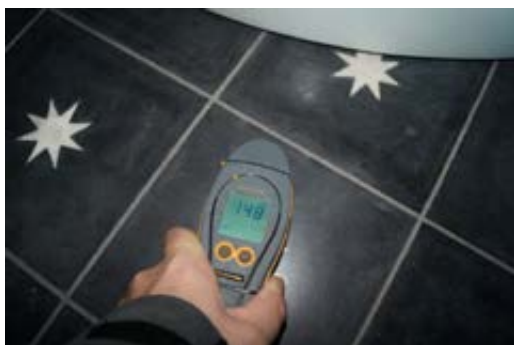
### TG 0 Tilliggende konstruksjoner våtrom

Hulltaking er ikke foretatt da det ikke er fysisk mulig pga tilliggende konstruksjoner.

Indikasjonsmålinger er foretatt i de relevante våtsoner ved befarings, uten at det ble påvist indikasjoner på fuktskader.

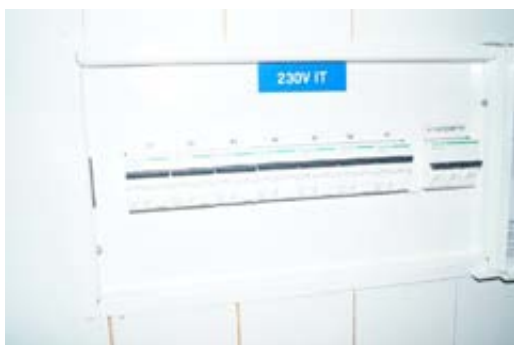
Skap på loft

Tiltak må beregnes når overflater og våtrom oppgraderes i 1. etasje.

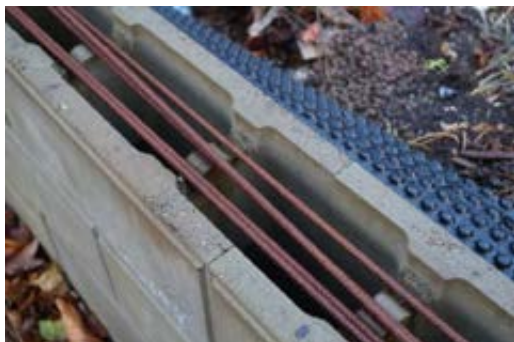
Klar for støping

Tiltak må påregnes
