# Andreas Qualessgate 5A

Sulitjelma - Halvpart av vertikaldelt bolig i  
Andreas Qualessgt. 5A. Nydelig utsikt

Befaringsdato: 21.05.2025

Rapportdato: 11.06.2025

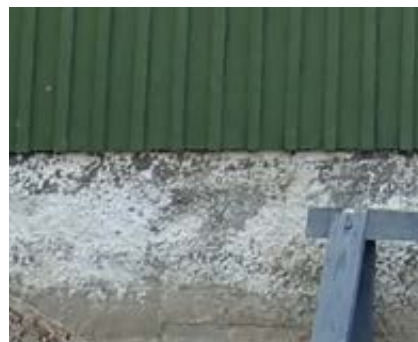
Lite til ingen lufting av kledningen.

Forbedre luftingen av kledningen .

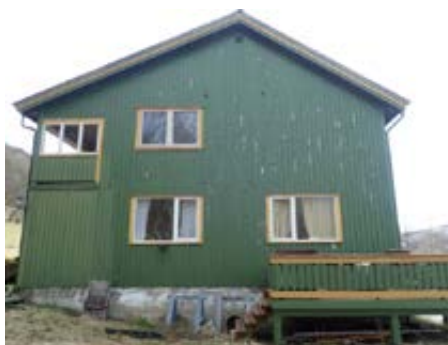
Maling avflassing

Skrape kledningen og overflatebehandling bør utføres.

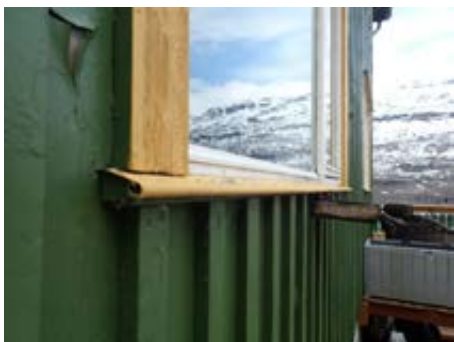
Vindu

Det er påvist noen glassruter som er punktert eller sprukne. Karmene i vinduer er slitte og det er sprekker i trevirket. Vinduene generelt har noe utvendige sol og vær slitasje og med noe fuktskader. Punkterte vinduer bør skiftes.

Utvendig vedlikehold nødvendig.

Det må påregnes noe vedlikehold og at enkelte vinduer må skiftes ut.

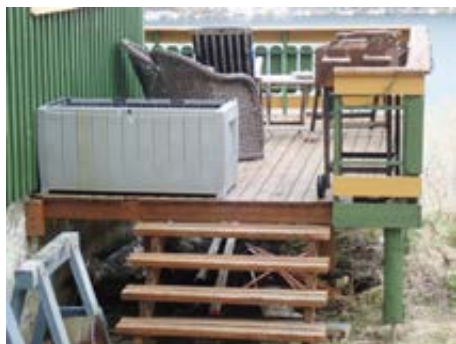
Trapp mangler rekkverk. Altan til venstre for trappa - mangler rekkverk.

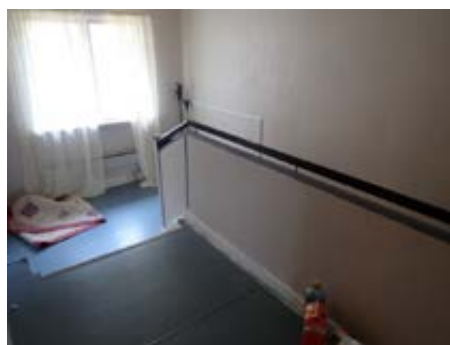
Rekkverk mot trapp-stikk på 79 cm høyde.

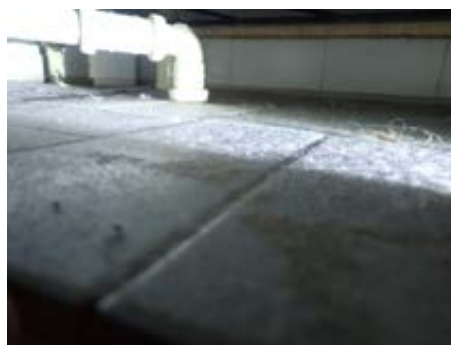
Det er påvist mangelfull/feil utførelse rundt rørgjennomføringer e.l. som gir fare for fukt i konstruksjonen i våtsone. Membran i kombinasjon med gammelt sluk uten klemring. Membran er smurt ned på sluk. Membran kan ikke konstateres (ikke synlig og det foreligger heller ikke dokumentasjon). Mer enn halvparten av forventet brukstid er passert på membranløsningen. Mer enn halvparten av forventet brukstid er passert på slukløsningen. Vurdering basert på alder. Tilstandsgrad 2 gis med bakgrunn i at mer enn halvparten av forventet brukstid for membran/ tettesjikt er passert. Det er nå ingen symptomer på funksjonssvekkelse, men vær oppmerksom på at dette er en risikokonstruksjon. Det er direkte avløp fra dusjkabinett - sannsynlig til sluk i gulvet.

Rom under dusjkabinett. Direkte avløp via rør gjennom gulvet
