Leinesveien 13 Steigen

ENEBOLIG MED ANNEKS /GARASJE. STRANDLINJE OG NAUST

Enebolig med Anneks /garasje. Strandlinje, naust.
Stor eiet tomt på hele 103 dekar, Leinesveien 13 i
Steigen

LEINESVEIEN 13

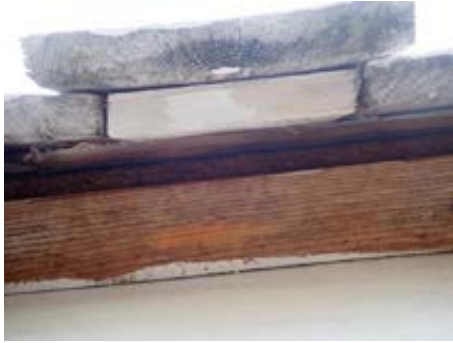
"Luset" mellom underliggerne

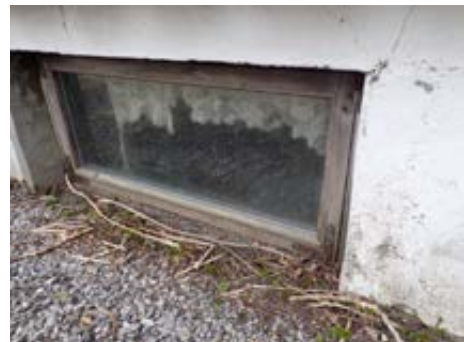
Kjellervindu

· Det er påvist noen glassruter som er punktert eller sprukne. · Det er avvik: 2 av kjellervinduene er terrenget plassert helt opp til underkant vindu. Overflatevenn kan lett renne inn mot vinduene. Uheldig terrenghøyde i forhold til treverk / kjellervindu /ventiler Det er en ulempe både sommer og vinter. Videre at overflatevann utilsiktet kan ledes inn gjennom vinduer / ventiler / sprekker og andre åpninger i grunnmuren. Spesielt utsatt er dette for eksempel når bakken er frossen.

Terrenget justeres ned ved vinduene. Ny glass monteres der vindusglass er knust.

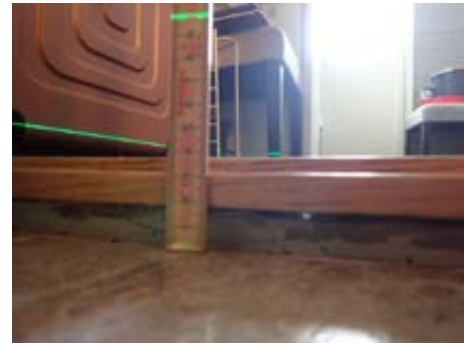
18 mm mellom flis og dørstokk
Ikke synlig membran.

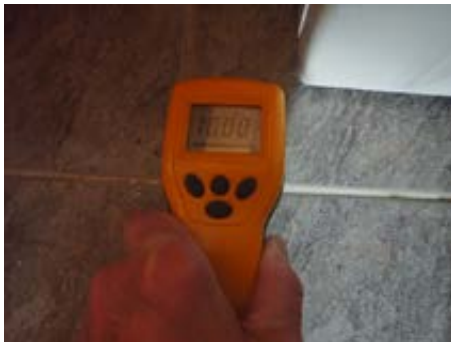
Her indikeres det vått i gulvet.

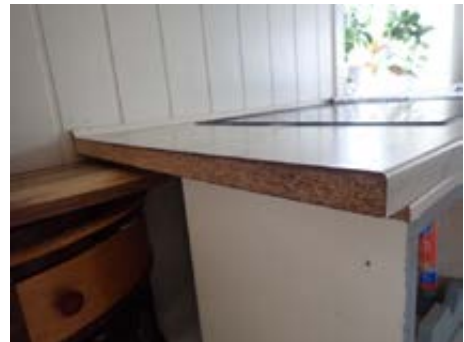
Synlig sponplate

Overflate behandle innredningen.

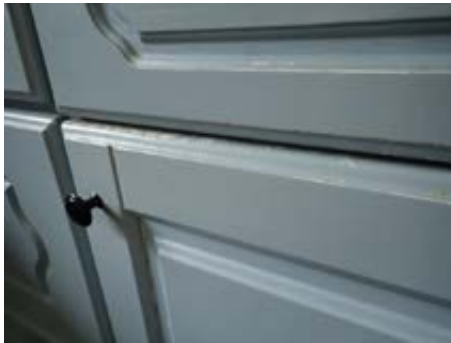
Slitasje på innredning

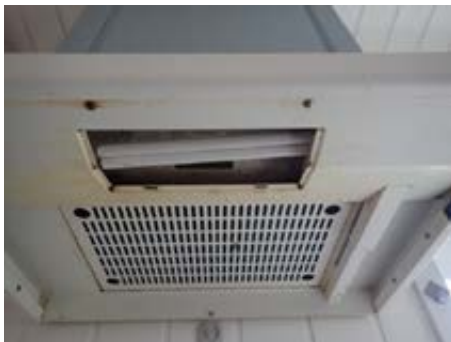
Deksel mangler under lys

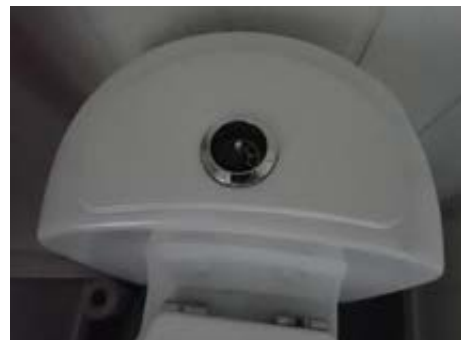
Defekt knapp for nedskylling

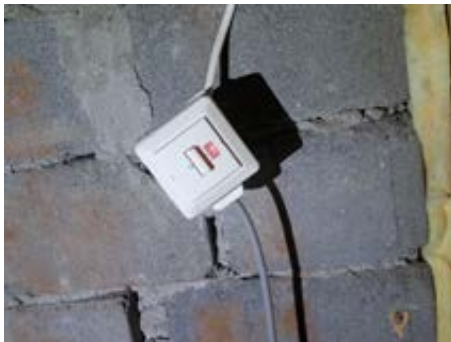
Løs el-tilknytning til vub.

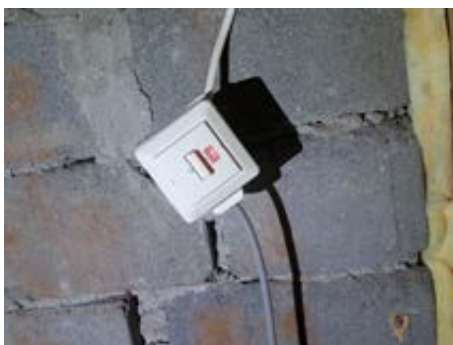
Løs bryter til vvb

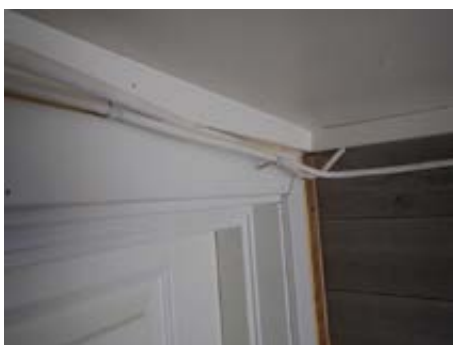
Løse kabler

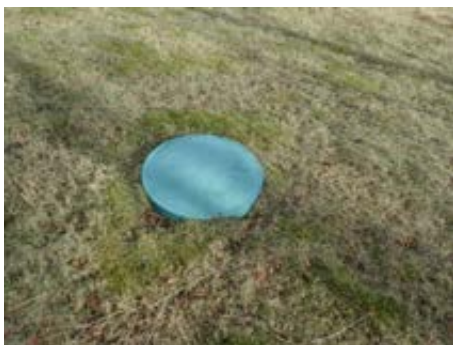
Septiktank

For å opprettholde nødvendig funksjonskrav på avløpsledningen må septiktanken tømmes med jevne mellomrom. Det er ikke kjent om det har vært foretatt rehabilitering av avløpsrør og septiktanken. Normalt vil alder indikere tilstanden og forventet levetid.

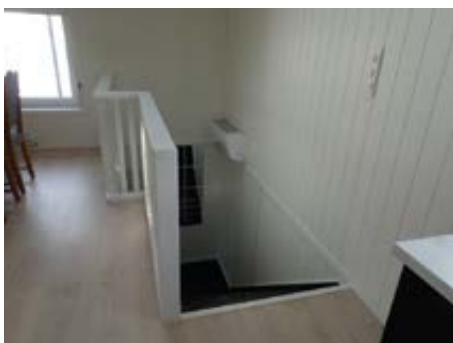
Trapp til 2.etg

Vurdering av avvik:

- Det er avvik:

Rekkverk er sentral i forhold til sikkerhetsforanstaltninger mot fallulykker og det anbefales derfor tiltak slik at nødvendi/ tilfredsstillende rekkverk monteres. Det gjelder også håndlist på vegg.

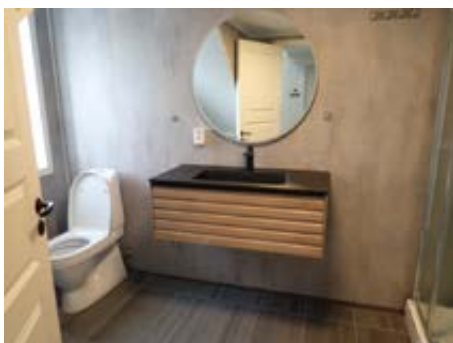
Vann/avløp til/fra servant. Åpent hull i vegg

Tette åpningene rundt røret

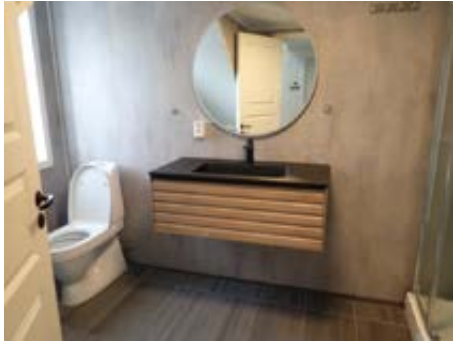
- Mekanisk avtrekk og tilluft må etableres.
- Dersom avviket ikke utbedres vil det være fare for dårlig luftskifting og resultere i høy luftfuktighet og utvikling av skader.
- Dårlig ventilasjon på et våtrom kan føre til alvorlige konsekvenser som fuktskader og muggvekst.
- Bedre ventilering må etableres.

Ingen ventilasjon

Det anbefales å etablere bedre ventilasjon. Dette har stor betydning i forhold til fuktpåkjenning. Mekanisk ventilasjon er å foretrekke fordi den normalt trekker fuktig luft effektivt ut.

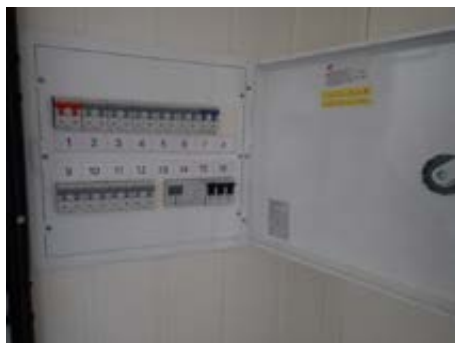
El-skap Ikke kursfortegnelse
