# Kaptein Linges veg 58

Befaringsdato: 25.09.2025

Rapportdato: 08.10.2025

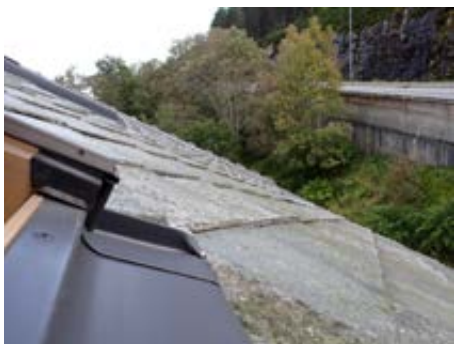
Ikke snøfangere

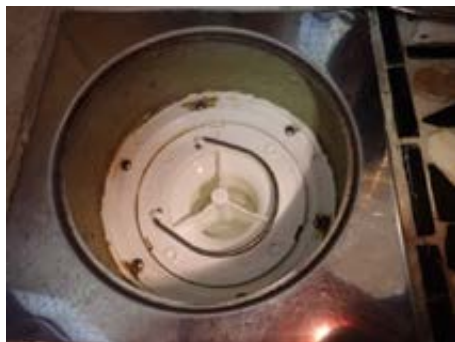
Sluk under badekar

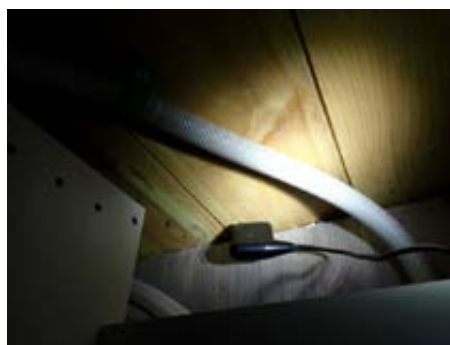
Det er synlig konstruksjon vegg mot bad fra oppvaskskap. Det er kontrollmålt at det er tørt i vegg mot bad.

Målt tørt i vegg mot bad.
