# Vikegjærde 14C

ULSTEINVIK

**ULSTEINVIK - Flott selveierleilighet med tre soverom, garasje, stor terrasse, flott utsikt og gode solforhold!**

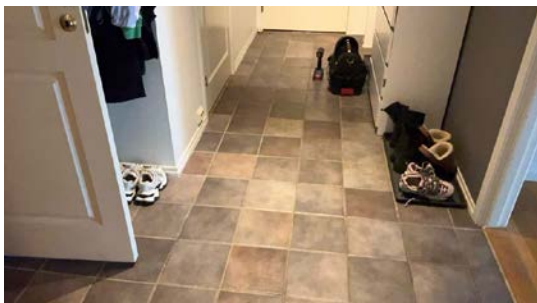
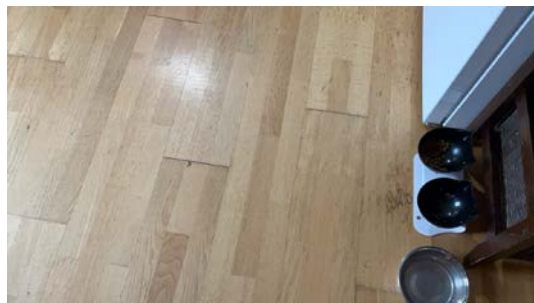
Parkettgulvene bør vurderes slipt.

Dersom tiltak ikke gjennomføres, kan det føre til økt slitasje, redusert levetid og økt vedlikeholdskostnader.

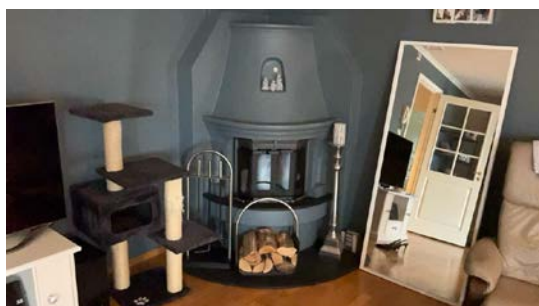
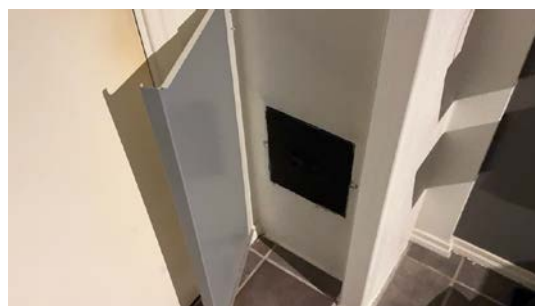
## 1 TG 2 Etasjeskille/gulv mot grunn

- Det må foretas tiltak for å lukke avviket.

**Kostnadsestimat: Under 20 000**

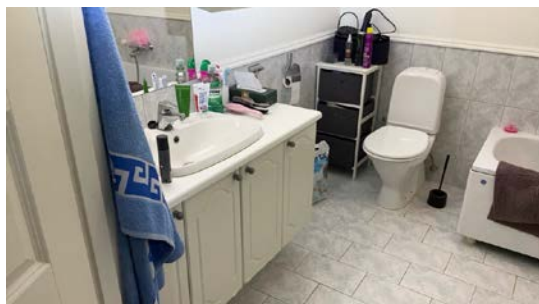
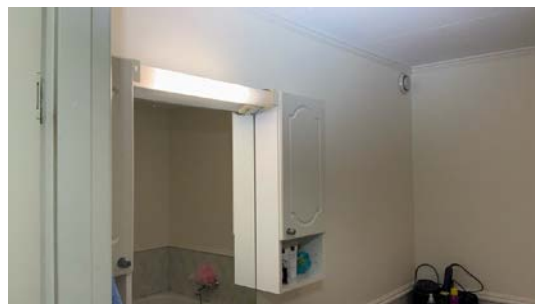
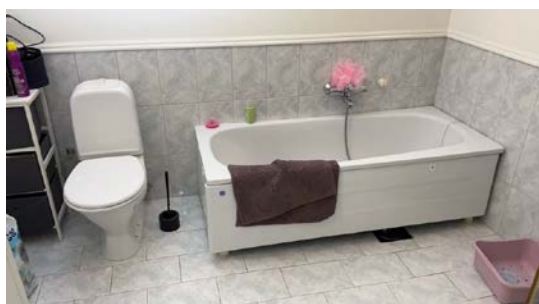
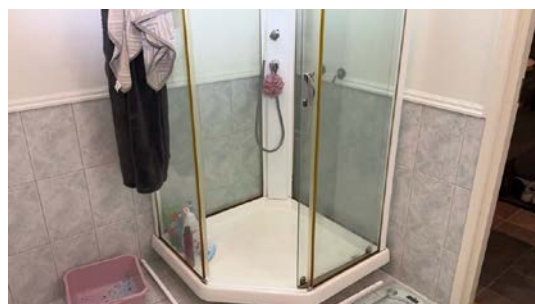
### 3 ETASJE > BAD

## 1 TG 2 Overflater vegger og himling

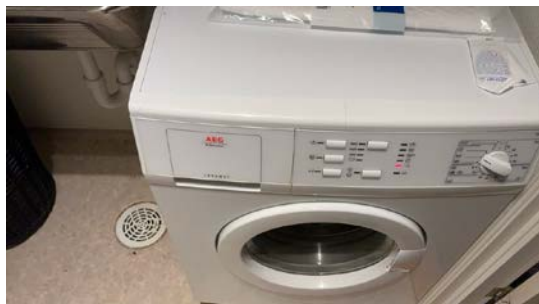
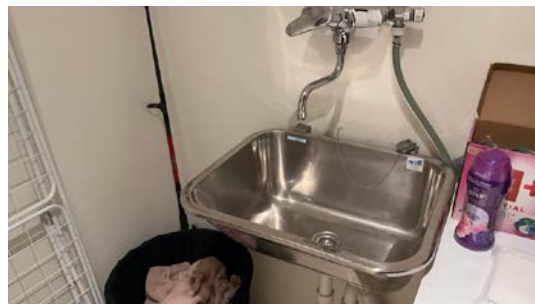
## 3 ETASJE > VASKEROM

### 1 TG 2 Overflater vegger og himling

- Uegnede materialer må fuktbeskyttes/utskiftes.

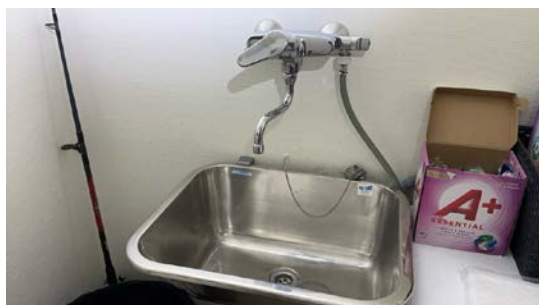
## 3 ETASJE > VASKEROM

### 1 TG 2 Overflater Gulv

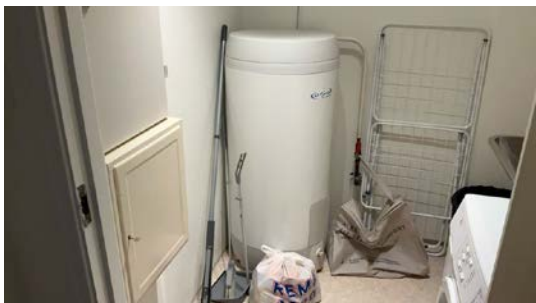
- Det bør etableres tilfredsstillende el-tilkobling etter gjeldende forskrift.

Varmtvannsberederen bør tilkobles med fast el-installasjon i henhold til gjeldende forskrift for å redusere risikoen for varmgang og brann.
