# Paradiset 20

Befaringsdato: 23.07.2026

# Tilstandsrapport

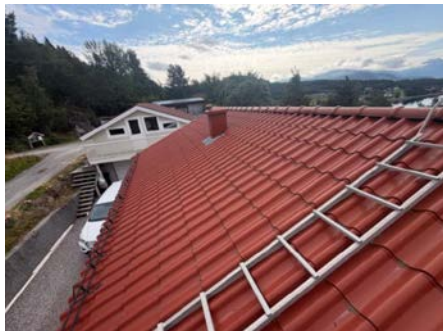
Oversiktsbilde av takteking.

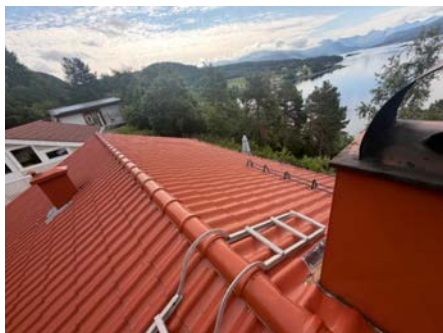
Oversiktsbilde av takteking.

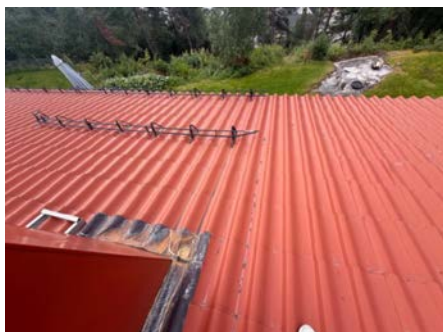
Oversiktsbilde av takteking.

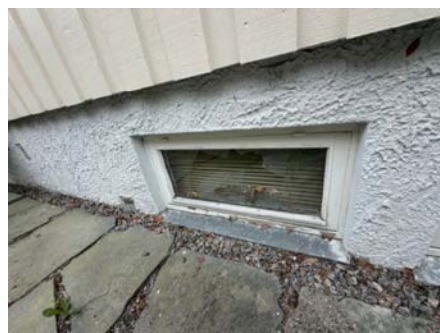
- Vinduene er originale og har passert forventet levetid. Det er registrert normal aldersrelatert slitasje med værslitte overflater og stedvis sprekker i treverket. På grunn av alderen har isolerglassene usikker fremtidig funksjon og økt risiko for punktering og redusert isolasjonsevne. Det er i tillegg registrert knust glass i ett kjellervindu.

Knust glass i kjellervindu.

- Vinduene må påregnes løpende vedlikehold, herunder overflatebehandling og lokale reparasjoner av treverket. Knust glassrute må skiftes for å gjenopprette vinduets tetthet og funksjon. Som følge av alder bør utskifting av vinduene påregnes på sikt for å opprettholde tilfredsstillende funksjon, tetthet og energieffektivitet. Eventuelle punkterte glassruter bør skiftes.

Etter befaring er det mottatt ordrebekreftelse fra selger på nytt isolerglass. Selger opplyser at glasset vil bli skiftet så snart levering finner sted. Arbeidet var ikke utført på befaringstidspunktet og er ikke kontrollert av takstmannen.

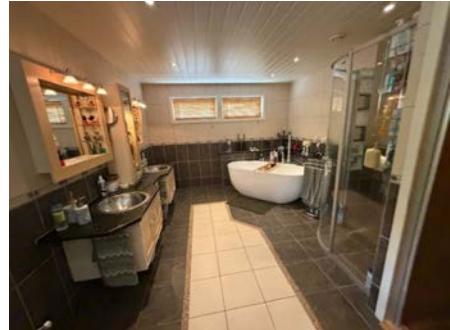
Oversiktsbilde av badet.

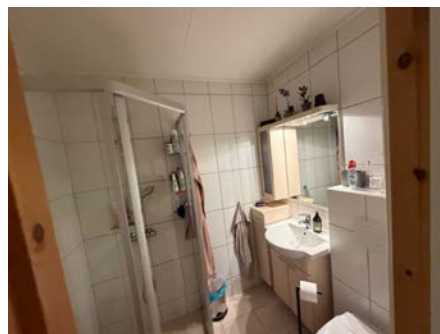
Oversiktsbilde av badet.
