# Malmefjordvegen 298

**Bud mottatt! Enebolig med dobbelgarasje, flott utsikt og romslig tomt**

Befaringsdato: 26.08.2025

Rapportdato: 29.08.2025

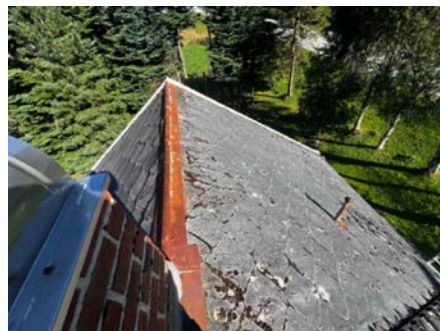
Oversiktsbilde.

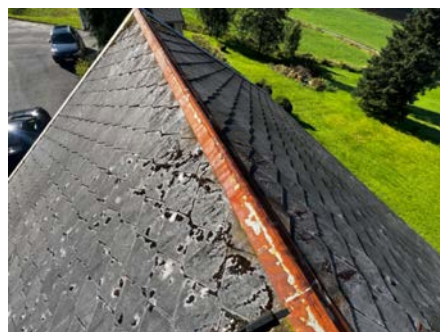
Oversiktsbilde.

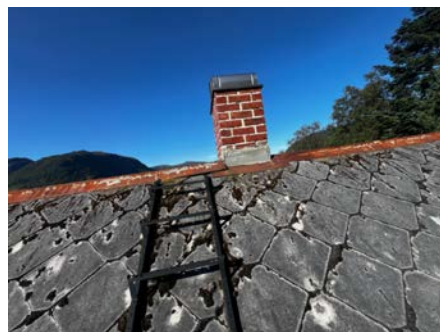
Oversiktsbilde.

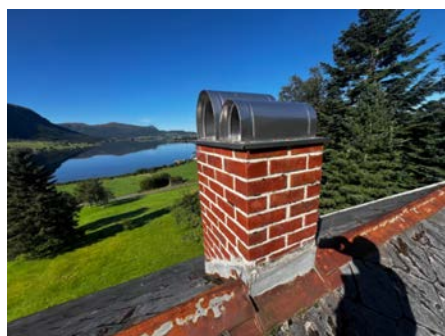
Oversiktsbilde.

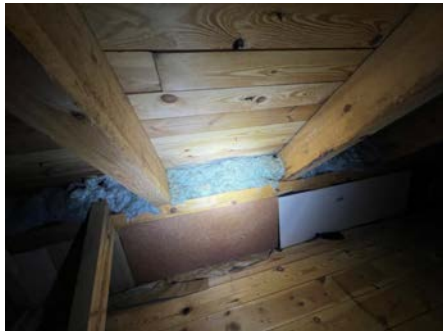
- Det er begrenset/dårlig ventilering av takkonstruksjonen.
- Det er påvist fuktskjolder i undertak/takkonstruksjon.

Misfarging observeres stedvis i taktro, spesielt helt ned mot rafters. Disse merkene skyldes trolig på grunn av kondens på vinter halvåret på grunn av dårlig lufting. Det ble ikke påvist synlige skadesymptomer av større betydning, eller målt forhøyet trefuktighet i taktroet på befaringen, dette kan være annerledes på vinterhalvåret. Stikkprøveprinsippet er benyttet i områder med tilkomstmulighet. Ukjent om forholdet fortsatt er i utvikling. Forholdet bør holdes under oppsikt.

Tettpakket spalter ned mot raften som skal luftes takkonstruksjonen.

Ytterligere undersøkelser må foretas for å få kartlagt utbedring av lufting. Dårlig/reduert lufting kan forårsake kondens med påfølgende fuktskader.

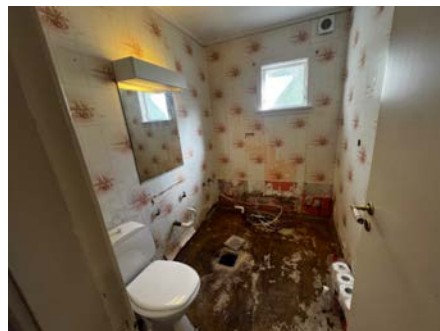
TG 3 er valgt på hele våtrommet på grunn av at badet har behov for total fornying for å gjøre det skadefritt og fuktsikkert. Tettesjikt, overflater, vann og avløpsrør med sluk er vurdert til å ha en alder som tilsier at anbefalt brukstid er passert.

Oversiktsbilde.

- Våtrommet har behov for omfattende oppgraderinger. For å sikre en løsning som oppfyller gjeldende krav, bør tettesjikt, sluk og røropplegg oppgraderes og dokumenteres.

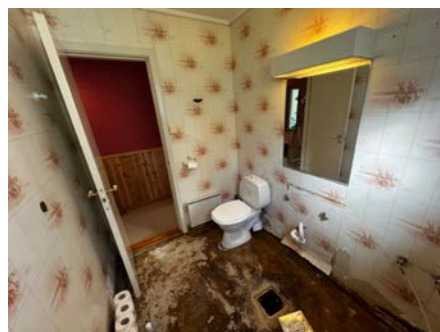
Oversiktsbilde.
