# Storenggata 10A

KRISTIANSUND N

# Tilstandsrapport

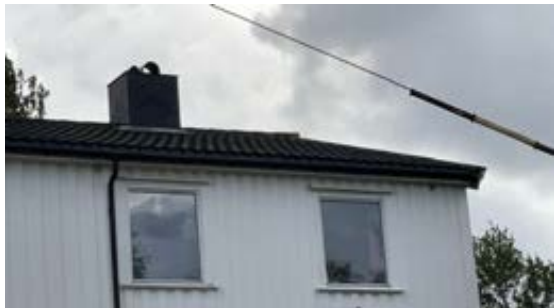
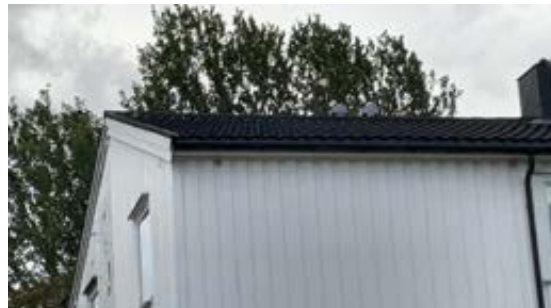
Tak mot nordøst.

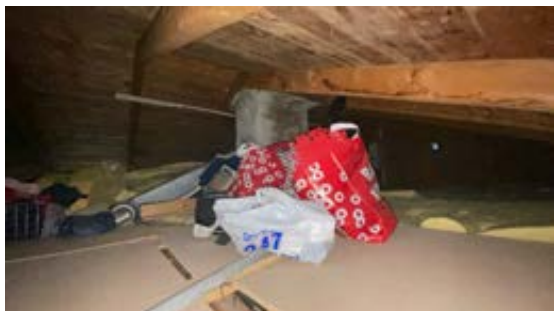
Kaldloftskonstruksjon.

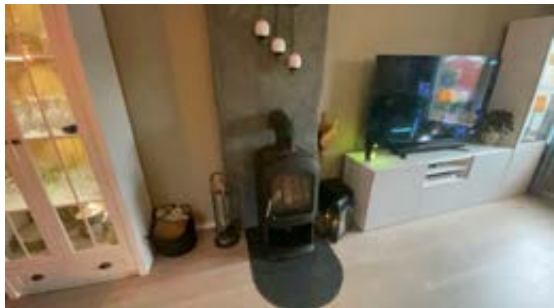
## 1 TG 2 Pipe og ildsted

Boligen har felles mursteinspipe med heldekkende beslag over tak, vedovn med glassfelt i dør (2015) og sotluke i kjeller.

Jøtrul vedovn fra ca. 2015 i henhold til eier.

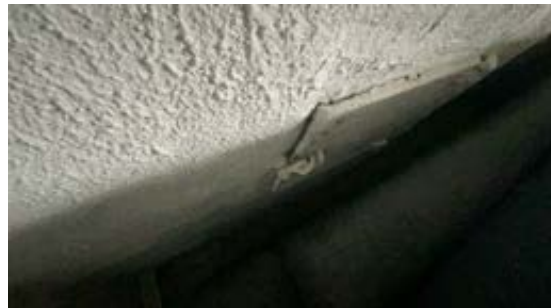
Sotluke i kjellerstue.

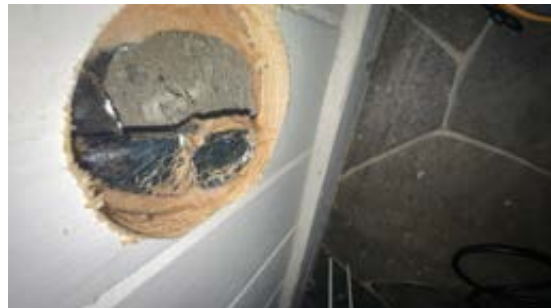
Papp med folie mot grunnmur, ingen synlig isolasjon/diffusjonssperre.
