# Kongelberget 25

BJORLI

**Flott familiehytte med usjenert beliggenhet og fantastisk utsikt - 5 soverom - jacuzzi - skiløype**

Befaringsdato: 19.02.2026

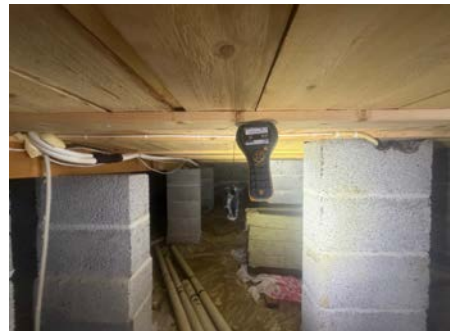
Krypkjeller i hoveddelen.

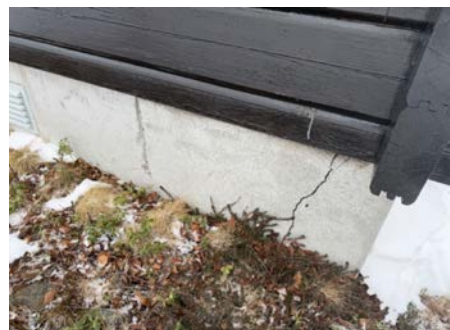
Grunnmuren i hoveddelen mot nordøst har sprekkdannelser.

Sprekk i grunnmur og puss.
