# Vartdalsstranda 961

Småbruk med modernisert våningsbolig, naust,  
løde og eldre kårbolig | Jaktrett og fiskerett |  
Flott utsikt over fjorden

# Vedlegg

## VARTDALSSTRANDA 961

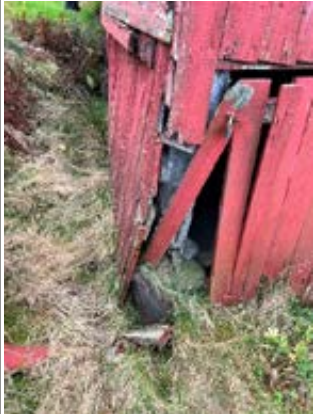
Bygningen har store etterslep på vedlikehold, det er mye råteskade i bordkledning. Større skjevheter/bulninger i vegger og nedbøyning av takkonstruksjon. Råteskader i dør og vindu.

| | Rustangrep, bulker i plater, nedbøyning i konstruksjon | | Råteskader, skader i veggkonstruksjon/mur/fundamentering |

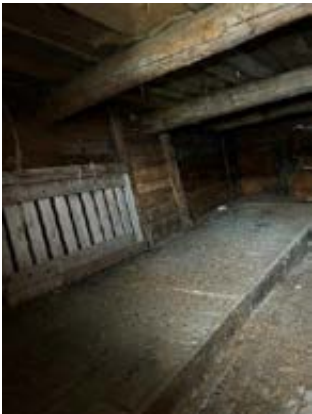
| | Bilde tatt gjennom vindu/åpning, fjøs med lav høyde. | | Oversiktsbilde fra nord, viser deformasjoner i vegg/mur og tak. |

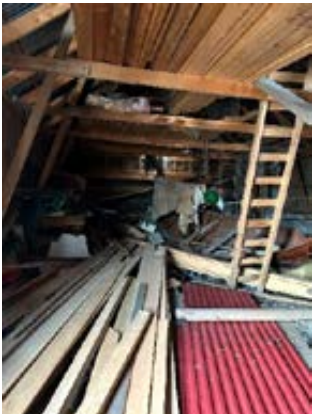
| Konstruksjoner og innvendige forhold - Naust | | | |
|---|---|---|---|
| Det er åpenbare avvik/svekkelser som nevnte naustdører, værslitasje deler av kledning, stedvis gjennomrusta takplater. Anbefaler nærmere undersøkelser, påkostninger og utbedring av avvik må regnes med. | | | |
| | Lagra materialer o.l. | | Gjennomrusta takplater |

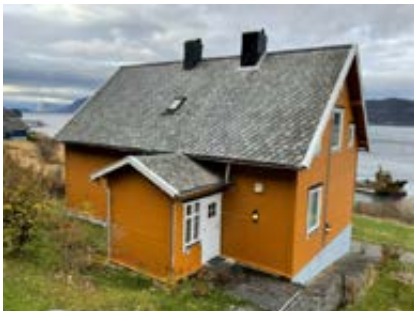
Det er påvist enkelte løse fotstein/nedre takstein mot veien/østside av bygget og på tilbygg er det løs fotstein og montert metallplate som erstatning for en takstein. Det er påvist fukt i himlingsplate i gang tilbygg hovedetasje.

Østside - oversikt

Kostnadsestimat gjelder nærmere undersøkelser og strakstiltak med lokale utbedringer. Omlegging av skifertaka vil ha et kostnadsestimat på over 300.000

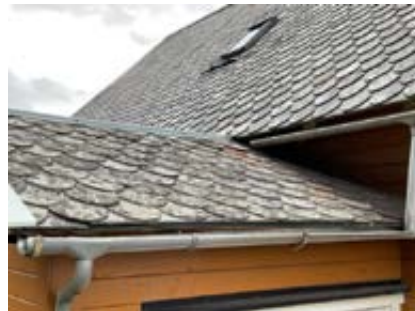
Metallplate montert

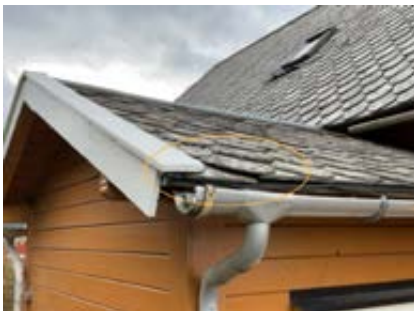
Løs fotstein

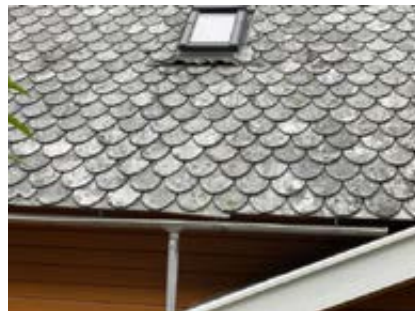
Løs fotstein

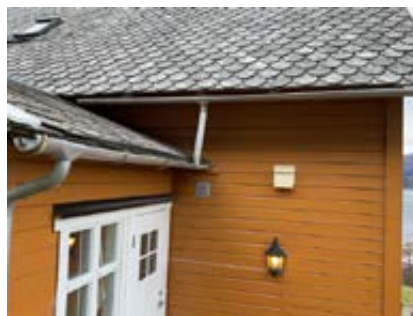
Takrenner og nedløp i varierende og til dels dårlig forfatning. (tilstandsgrad 3). Det er påvist avvik som rustskader, manglende endeløkk, nedbøyninger/deformasjoner takrenner, glipe ved nordre mønebeslag. Enkelte nedløp avslutta ved terreng.

Deformasjoner/heng takrenne

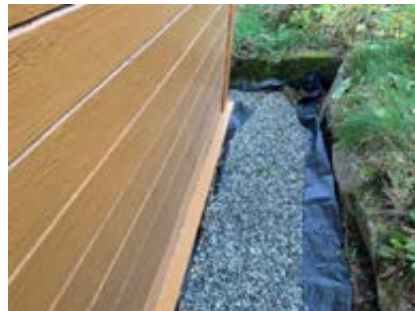
Kort avstand til terreng

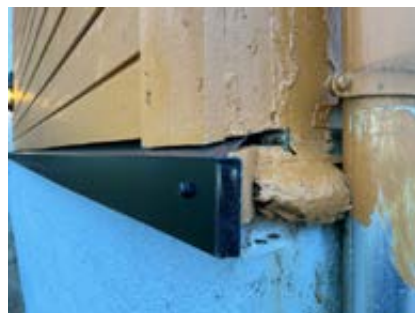
03.07.25: Bilder etter utbedring vannbord/beslag overkant mur, nordvest

Overgang hjørne

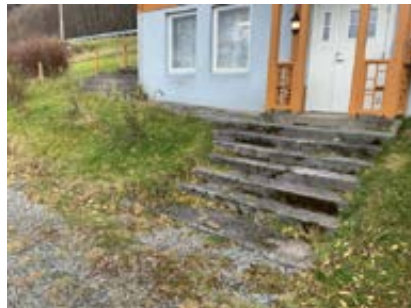
Trapp til inngang

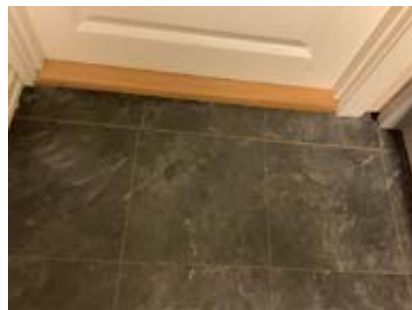
Laminat løsna i skjøt, dekker ikke mot trapp

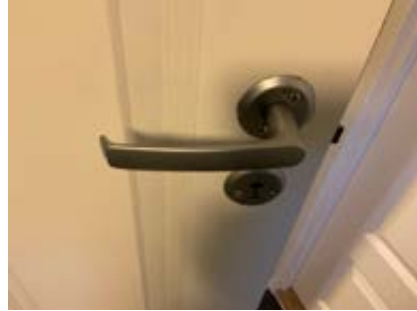
Slitasjegrad ved skilt/vrider

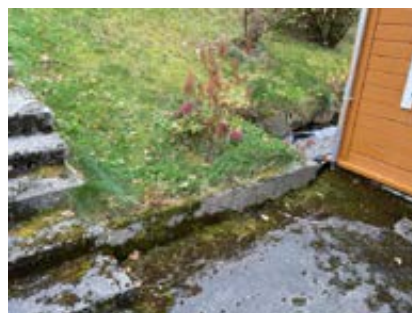
Stedvise skade, jf. bilder.

Delvis rast ut

Det anbefales vegetasjonsrydding og nærmere undersøkelse av skadene.

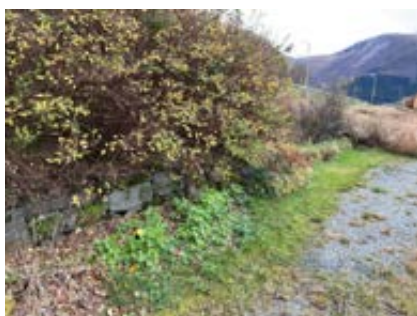
Betongkant
