Kråkhaugvegen 19

Enebolig med idyllisk og sjønær beliggenhet på Finnøy | 3 sov | 2 bad | kinorom

Adresse	Kråkhaugvegen 19 6296 HARØY
Prisantydning	Kr 2 200 000,-
Omkostninger	Kr 73 990,-
Totalpris	Kr 2 273 990,-
BRA-i/BRA Total	210/221 m ²
Eierform	Eiet
Boligtype	Enebolig
Byggeår	1973
Soverom	3
Etasje	2

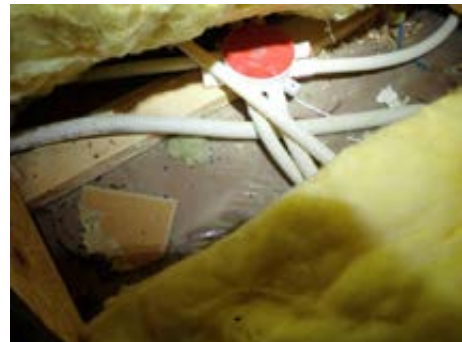
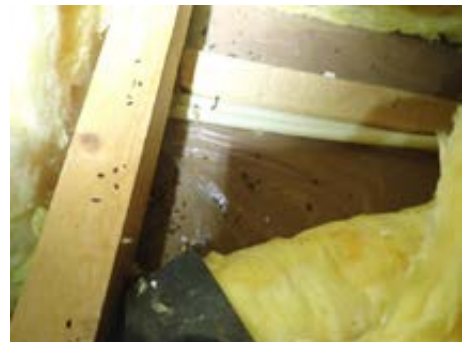
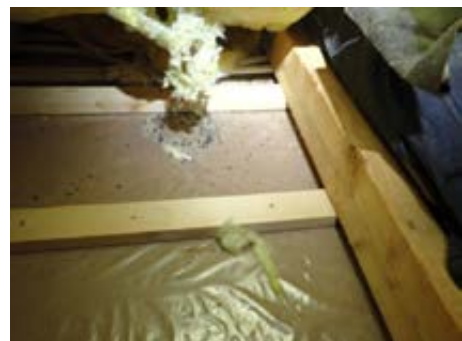
Museekstremer kryploft

Det er synlig en betydelig mengde muselort under isolasjonen på kryploftet, noe som indikerer aktivitet fra skadedyr. Det er lagret diverse gjenstander, og isolasjonen er flere steder sammentrykt, noe som reduserer isolasjonsevnen.

Fra loft/kryploft er det påvist punktering av dampspærre, noe som kan medføre redusert effekt av dampspærrens funksjon. Dampspærren skal hindre fuktighet fra inneluften i å trenge inn i takkonstruksjonen, og punktering kan øke risikoen for fuktskader og redusert isolasjonsevne.

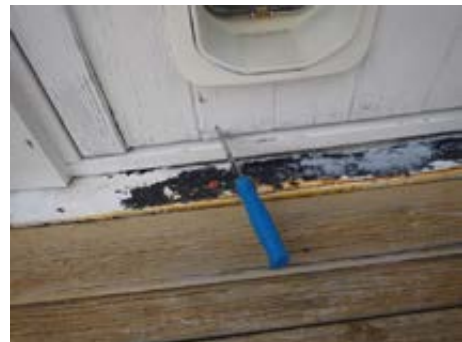
Skade i balkongdør stue

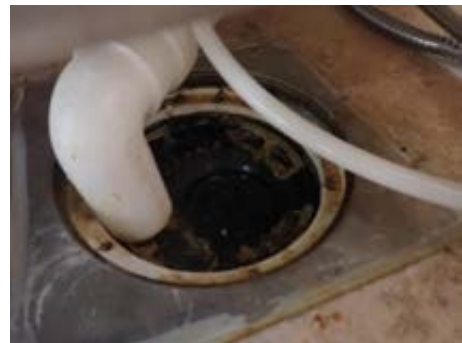
Sluk under badekar

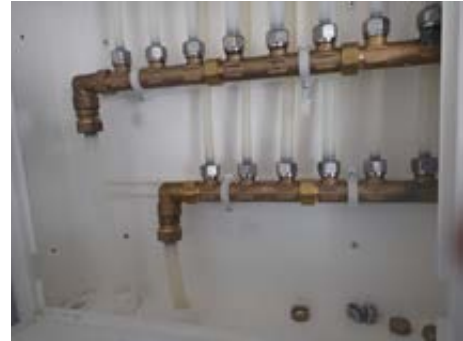
Ikke merkede rørkurser

- Rørkurser på rør-i-rør system bør merkes.
