Bergsetvegen 232

Bud-Bergset- Særpreget enebolig med flott beliggenhet og nydelig utsikt! Renoveringsobjekt.

Befaringsdato: 10.02.2026

Rapportdato: 17.02.2026

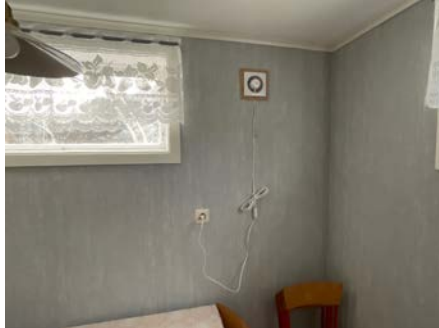
Avtrekksvifte.

Om det skal settes inn komfyr/koketopp anbefales det å montere kjøkkenventilator også.
