# Omagata 49A

KRISTIANSUND N

**Ærverdig enebolig over tre etasjer | Flere  
soverom og to stuer | Klassiske detaljer | Sentral  
beliggenhet i på Nordlandet**

Befaringsdato: 17.07.2025

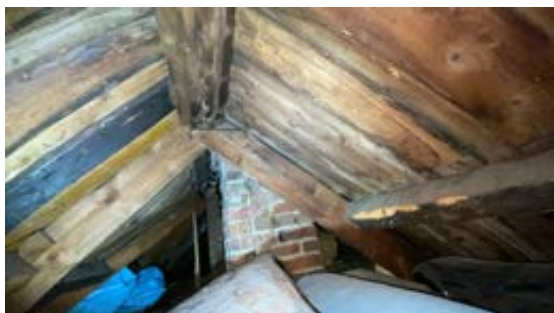
- Lufting/ventilering bør forbedres.

Kaldloft.

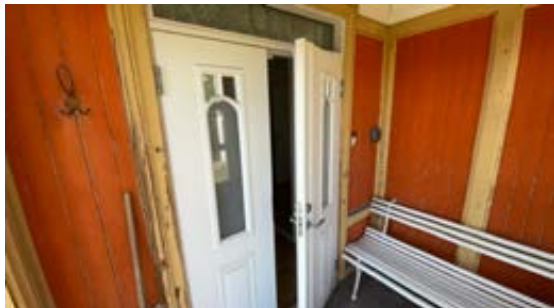
Dobbel malt tredør med 2-lags glass.

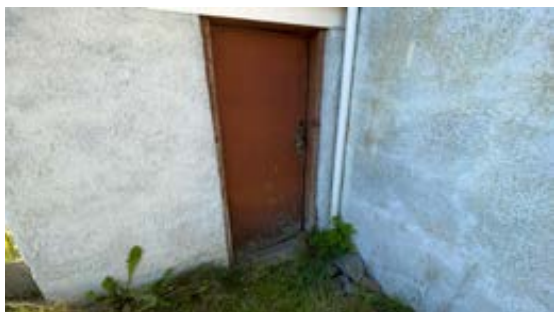
Malt kjellerdør i tre.

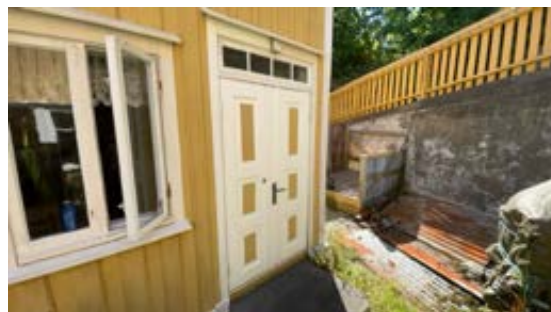
Dobbel malt tredør (biinngang).

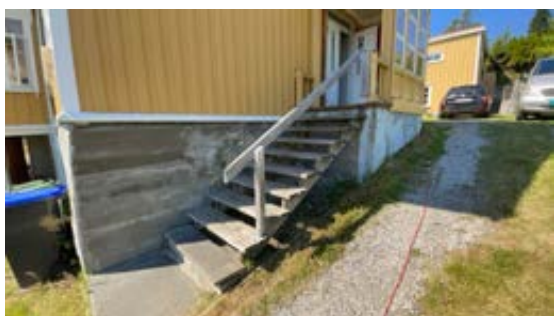
- Det er ikke krav om utbedring av åpninger i rekkverk til dagens forskriftskrav.

Trapp til hovedinngang.

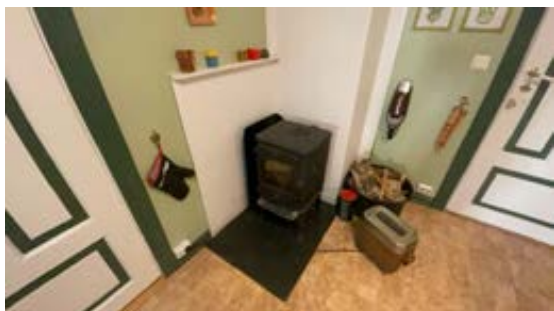
Morbø vedovn i 1. Etasje.

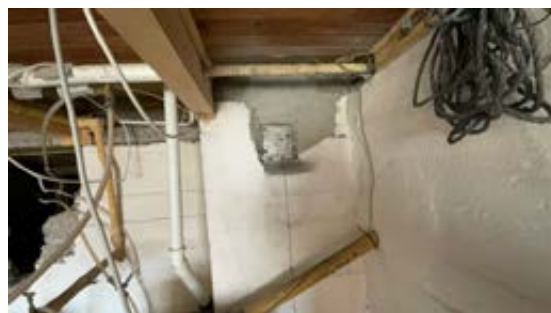
Sotluker i kjeller.

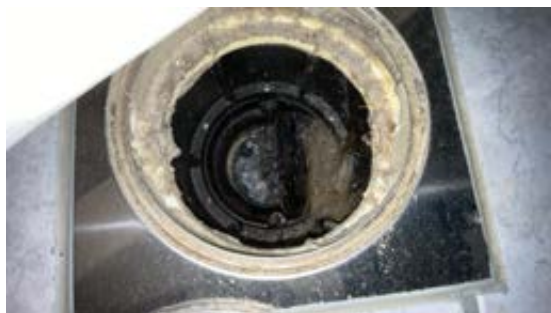
- Det er påvist avvik i fallforhold til sluk i forhold til krav i forskrift på byggetidspunktet.

Sluk ved badekar.

- Til tross for avviket i fall/høydeforskjell til sluk, vil gulvet fortsatt kunne lede vann mot sluket, men med redusert effektivitet. Dette kan potensielt øke risikoen for vannansamling i enkelte områder av badet.

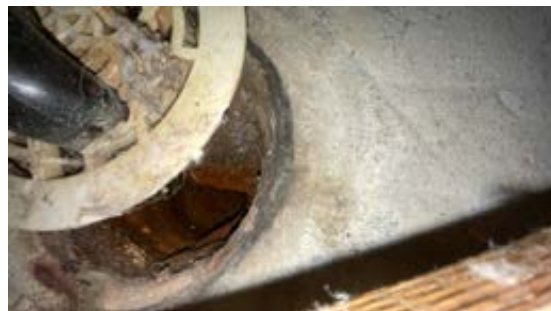
Sluk uten tettesjikt ved/under klemring.

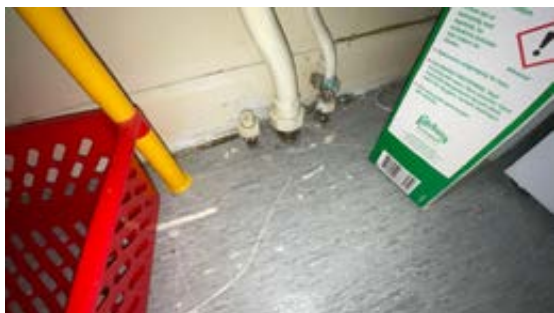
Ikke oppbrett på vegg med tanke på tettsjikt.

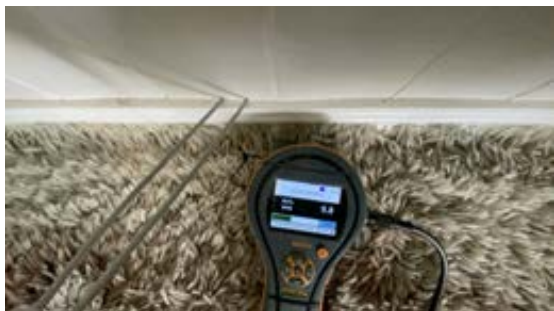
Kontrollmåling viste 9,8 vekt%, som er innenfor anbefalte grenseverdier.

Piggmåling viste 9,8 vekt%.

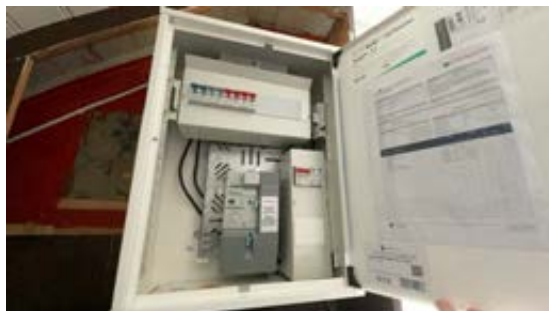
Sikringsskap.

Kostnadsestimatet dekker kun en El. kontroll og ikke eventuelle feil/mangler som blir avdekket etter kontroll.
