# Rolandsstien 41

TUSTNA

Befaringsdato: 12.05.2026

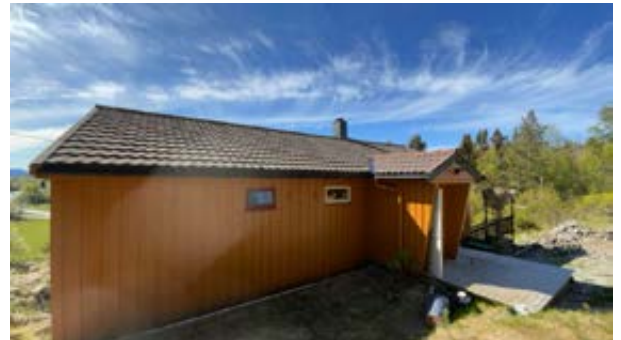
Tak.

**Vurdering av avvik:**  
• Det er påvist avvik i beslagløsninger.  
Manglende fotbeslag på pipe.

**Konsekvens/tiltak**  
• Avvik i beslagløsninger må utbedres.  
Fotbeslag må etableres innen kort tid.

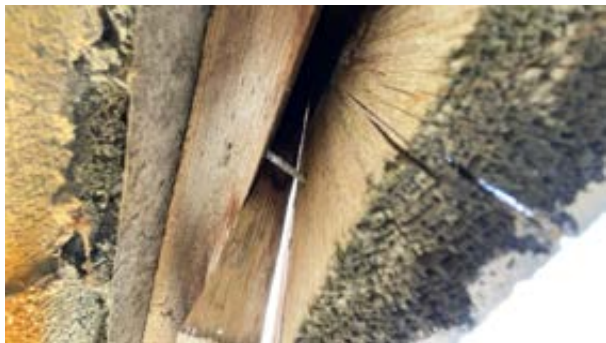
**Vurdering av avvik:**  
• Det er påvist spredte råteskader i bordkledningen.  
• Det er ingen musesperre i nedre kant av konstruksjon.  
Manglende omramming på vindu gavlvegg.

Stedvis angående musband/sikring.

**Konsekvens/tiltak**  
• Musesperre må etableres.  
• Råteskadet trekledning må skiftes ut.  
• Råteskader i bordkledningen kan fortsette å utvikle seg både i tilleggende bordkledning og til bakenforliggende veggkonstruksjon, dersom en ikke foretar tiltak.

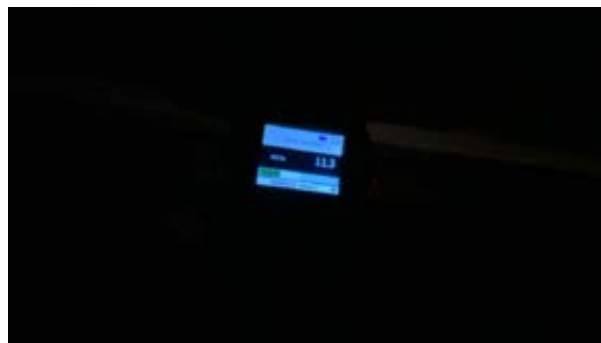
Det ble målt 11,3 vekt% ved piggmåling i takkonstruksjonen ved dagens befarings.

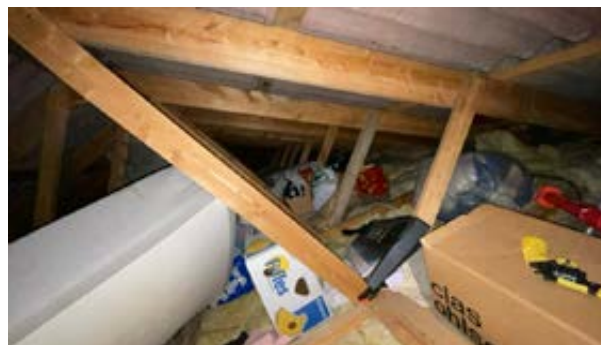
Plassbygde w-takstoler med kaldloftskonstruksjon.

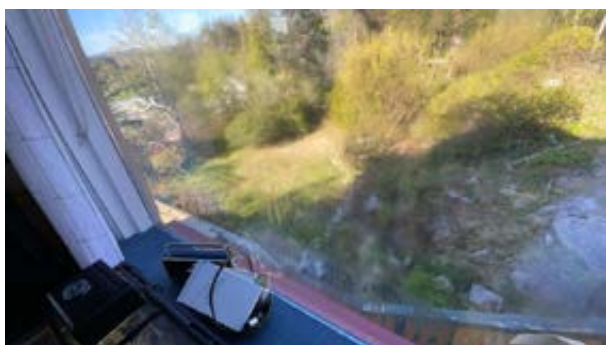
Punktert vindu mot vest

- Vinduer med punkterte/sprukne glass må påregnes skiftes ut, enten hele vinduet eller kun selve glassene.

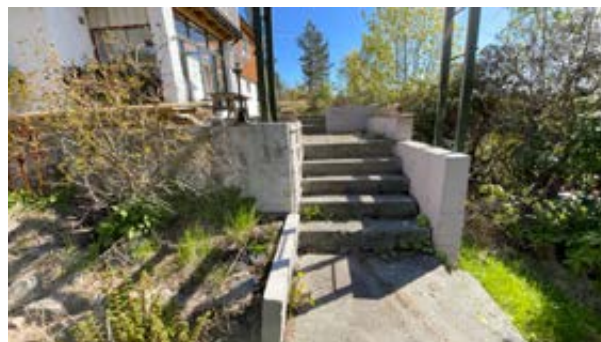
- Betongtrapp har mindre sprekker/skader

Trapp ned mot plan mot sydvest.

- Påviste skader må utbedres.

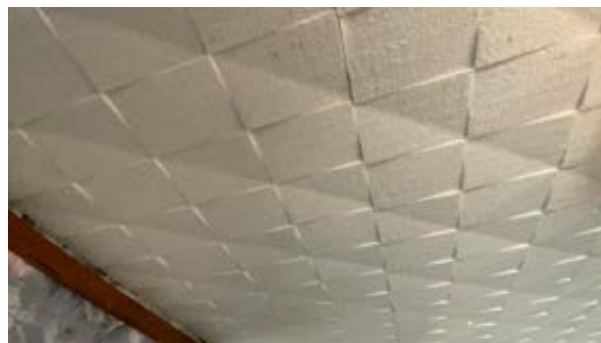
Eps i tak (brannfarlig).

EPS plater i innvendig tak i gang må påregnes skifte med tanke på brannsikkerheten.

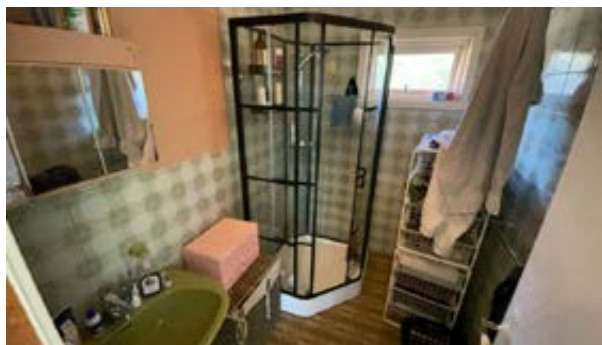
- Manglende oppgradering av våtrommet medfører høy risiko for at konstruksjonene ikke vil tåle vanlig bruk av vann eller lekkasjer. Dette kan føre til fuktskader på tilstøtende konstruksjoner.

Bad hovedetasje.

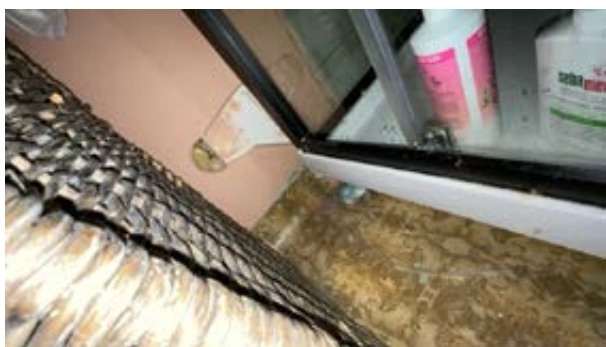
Åpent inn i bindingsverk i våtsonen.

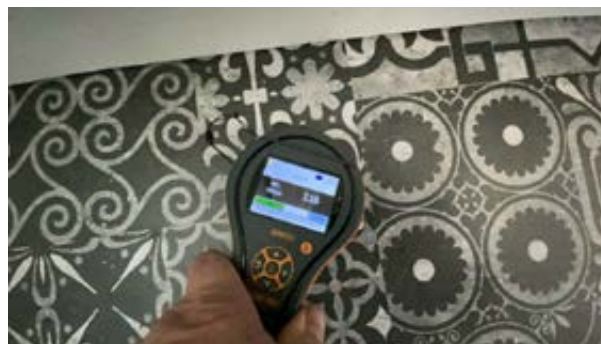
Ingen forhøyde fuktverdier på gulv ved vask/oppvaskmaskin.

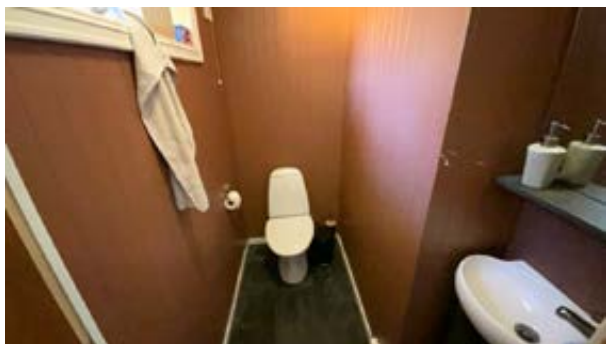
Toalett i hovedetasje.

- Mekanisk avtrekk bør etableres på toalettrom.

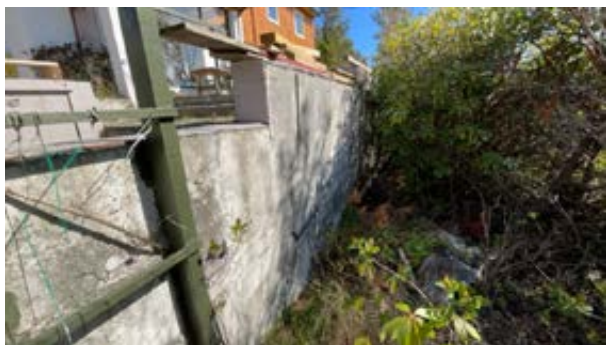
Forstøtningsmur mot syd uten sikring, skjev grunnet jordtrykk.

Mur må påregnes skiftet grunnet bakenforliggende jordtrykk og manglende gjerde på topp.

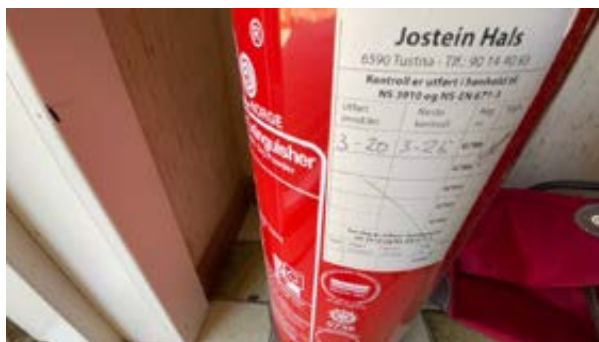
Skulle vært kontrollert senest i 2025.
