# Raknesvegen 44

MIDSUND

Unik mulighet! Enebolig med stor garasje - egen strandlinje - småbåthavn - naust

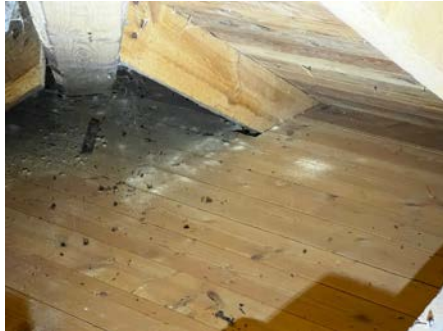
- Det er registrert symptom på aktivitet fra skadedyr.

Bildet viser mottmel etter mott/stripen borebille.

Det anbefales å innhente fagkyndig vurdering (skadedyrfirma med spesialkompetanse) for å avklare om det er aktivt angrep og eventuelt iverksette behandling. Treverk bør følges opp jevnlig og tiltak iverksettes dersom videre aktivitet bekreftes. Dersom angrepet er aktivt kan det medføre svekkelse av treverk over tid, redusert bæreevne og behov for utskifting eller utbedring. Ubehandlet kan dette gi økende skader på konstruksjonen.

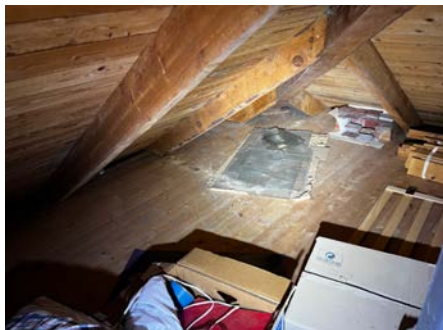
Bildet viser mottmel etter mott/stripen borebille.

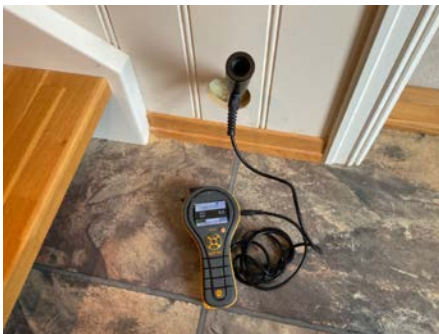
Hulltaking og fuktmåling, ingen fukt eller andre avvik registrert i borehull. Hull blir blendet forsvarlig.

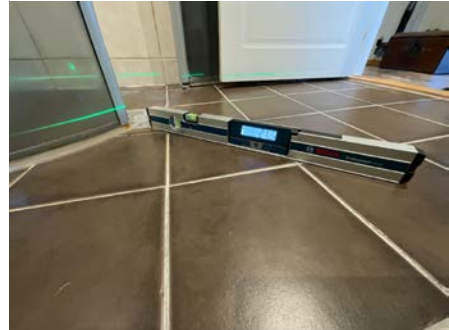
Lokalfall i henhold til til krav.

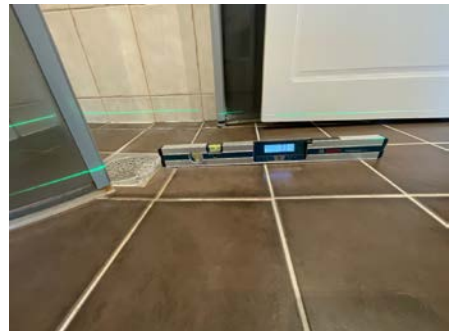
Lokalfall i henhold til til krav.

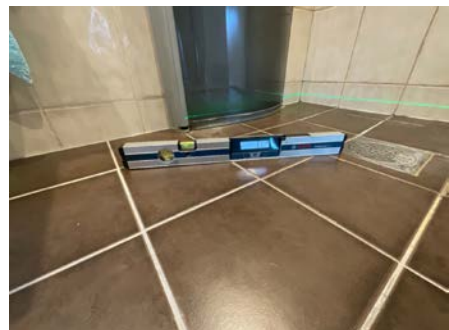
Noe kanting på fliser i dusjsone, fungerer som dette.

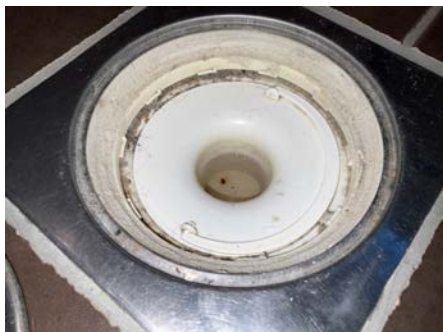
Sekundær sluk.

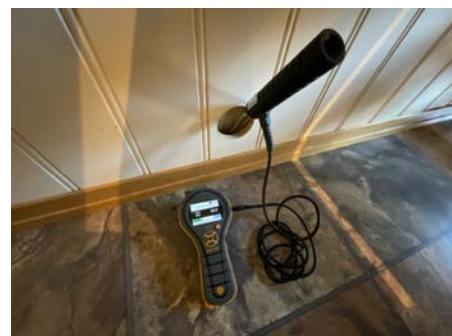
Hulltaking og fuktmåling, ingen fukt eller andre avvik registrert i borehull. Hull blir blendet forsvarlig.

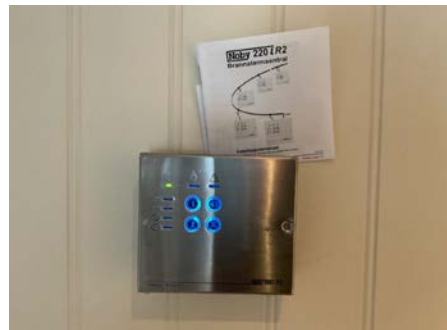
Brannsentral.
