# Leinesfjordveien 128

OPPUSSINGSOBJEKT STOR OG RIMELIG ENEBOLIG PÅ 165 KVM

**Oppussingsobjekt- Meget rimelig og stor enebolig på 165 kvm, over 2 etasjer+ kjeller - Leinesfjordveien 128 til salgs**

Befaringsdato: 18.06.2025

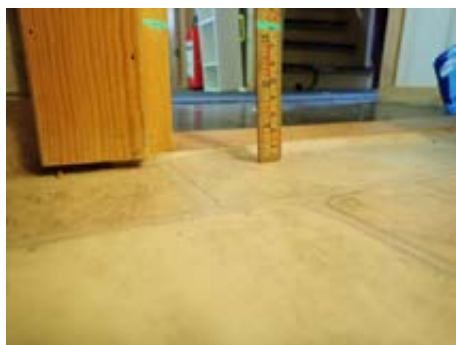
laser på sluk - 100 mm.

Målt på gulv ved dør 80 mm.

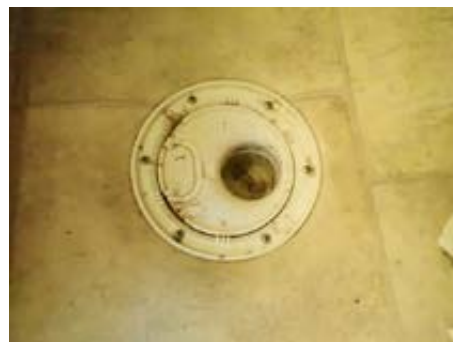
- Løsningen/utførelsen rundt rørgjennomføringer gir fare for fukt inn i konstruksjoner.

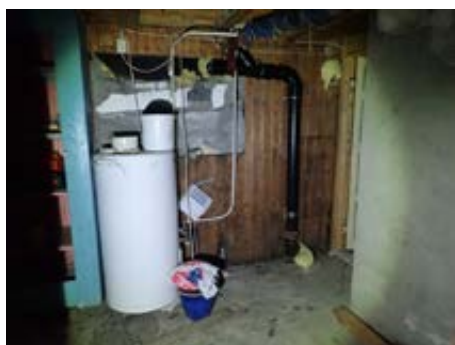
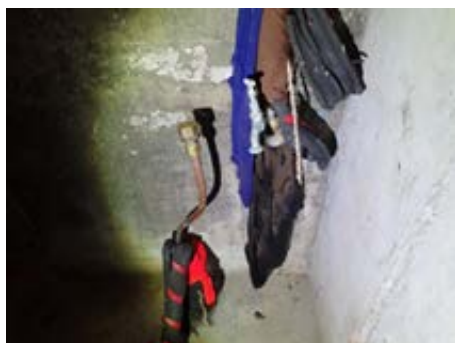
Etter lekkasje innvendig på vannledningen er vannet avstengt.  
Reparasjon av vannledninger må påregnes.  
Reparasjon av lekkasjen i vannrøret. Skifte ut eldre vannrør.

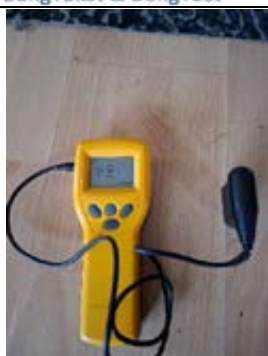
9,4% i stuegulv (Laminat)
