# Fembøringsveien 29

STOR, OG FLOTT ENEBOLIG - BL. A. 7 SOVEROM 3 BAD

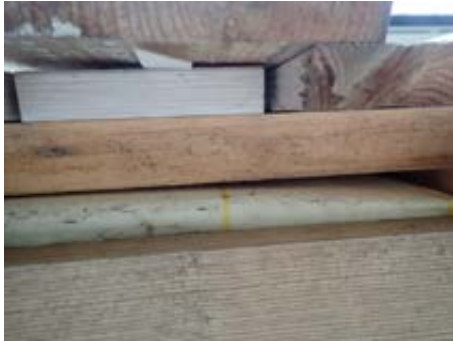
Kledningen har lite til ingen lufting, da det er "luset" mellom underliggende i nedre kant av kledningen - gjelder ved utforet vegg.

Det er ingen eller liten lufting i nedre kant av kledning mot grunnmur ved utforet vegg.

- Det bør foretas tiltak for å bedre lufting av kledningen.
- Uten tilstrekkelig lufting bak bordkledningen kan fuktighet som trenger inn bak bordene eller gjennom veggen innenfra ikke tørke opp. Dette skaper ideelle forhold for råtesopp og muggvekst.

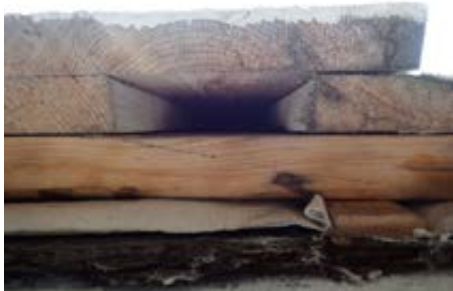
Luftespalte - ikke musebånd på opprinnelig vegg.

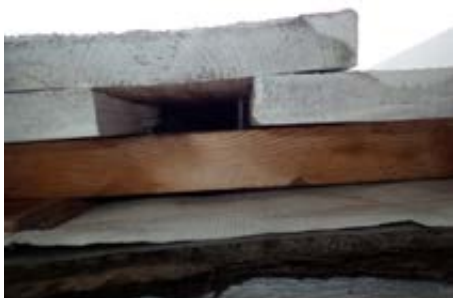
Ikke sløyfet under nederste spikerlekten.

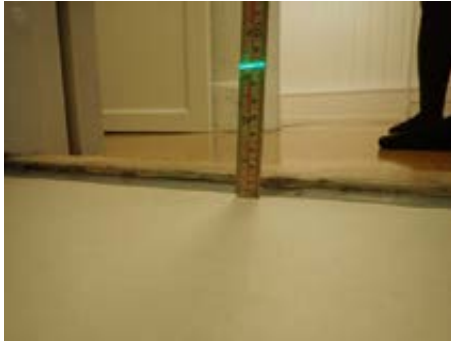
20 mm fall fra dør.

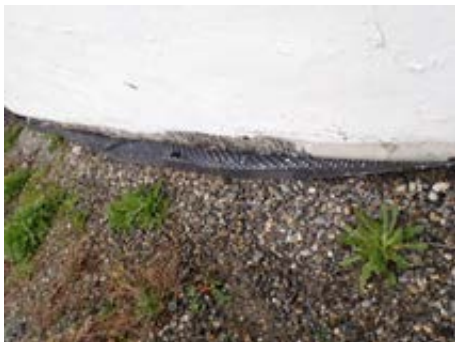
Løs grunnmursplast

På grunn av byggeår er det i dette tilfelle en generell betraktning at både eventuell utvendig fuksikring og drensledning har en relativt høy slitasjegrad og utbedring/utskifting bør påregnes.
