# Blomanveien 7 Sørfold

# Blomanveien 7

**Bygningssakkyndig**  
Alexander Gørtz

**Rapport kode:** 533655  
**Opprettet:** 02.07.2026  
**Utskrift:** 13.07.2026

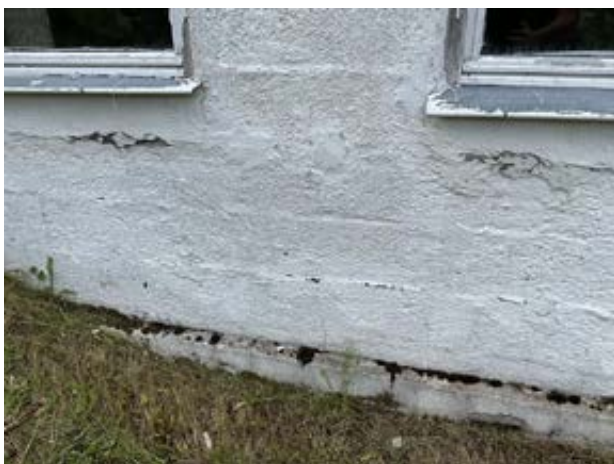
Grunnmur

Grunnmuren er oppført i Leca-murblokker med utvendig pusset overflate. Årsak: Det er observert en sprekk i muren mellom garasjen og boligen. Tilstanden bør følges opp for å avklare årsak og eventuell videre utvikling.

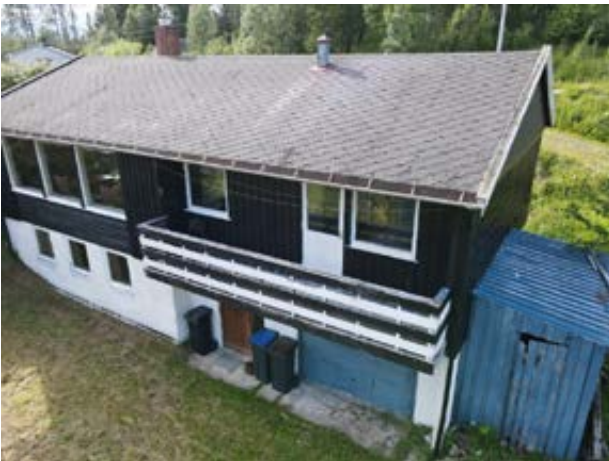
Underkonstruksjonen av terrassen.

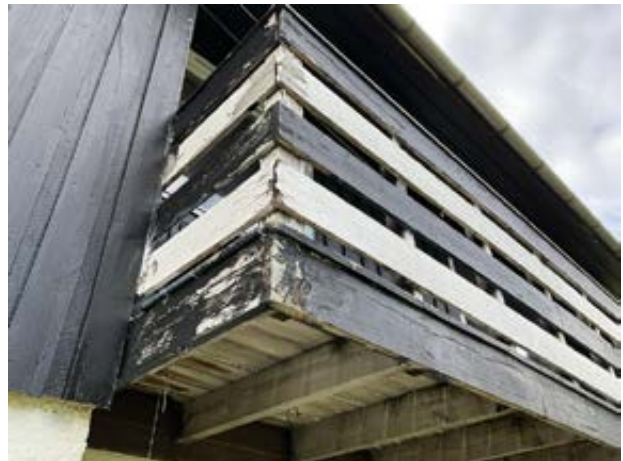
Balkong i førsteetasjen.

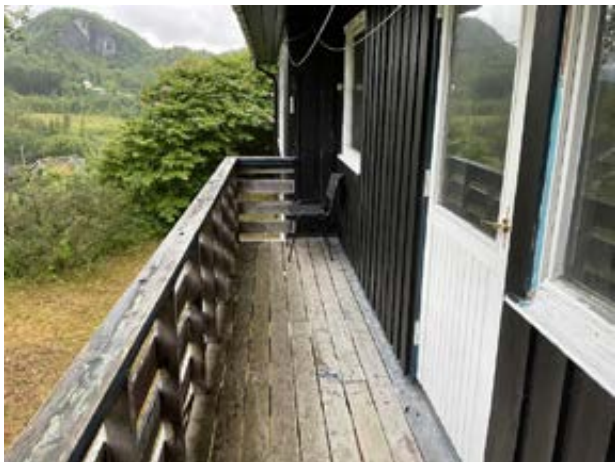
Underkonstruksjonen balkong.

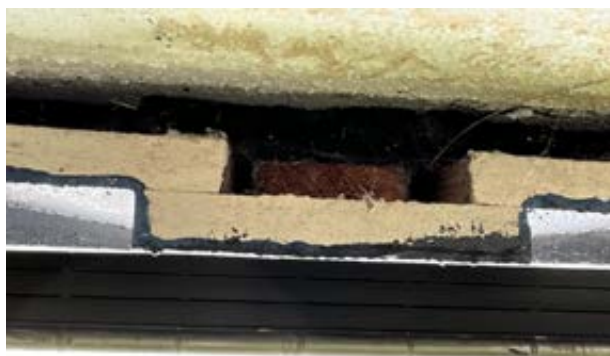
Det er påvist skader, sprekker og råteskade på kledningen.

Det er utført stikktaking på typiske skadesteder, slik som i nedkanten av panelet og i områdene rundt vinduene.

Utvendig kledning.

Det er påvist lufting bak kledning. Det er ikke påvist musebånd.

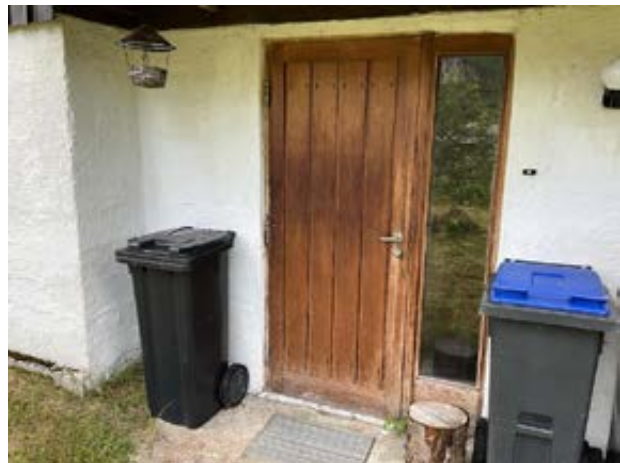
Ytterdør.

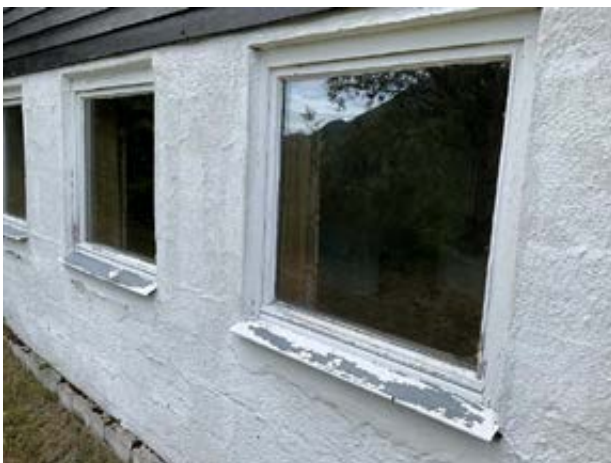
Vinduene er funksjonstestet og viser tegn på slitasje. På befaringsdagen ble det bemerket skader.

Det er påvist avvik ved beslag, vannbord, omramming, karm eller ytre tetting.

Vinduene er fra byggeåret og har aldersrelatert slitasje. Det er registrert punkterte glass samt avvik ved beslag, vannbord, omramming, karm eller utvendig tetting. Redusert isolasjonsevne, økt varmetap og fare for videre slitasje på vinduskomponenter.

Vinduene utvendig.

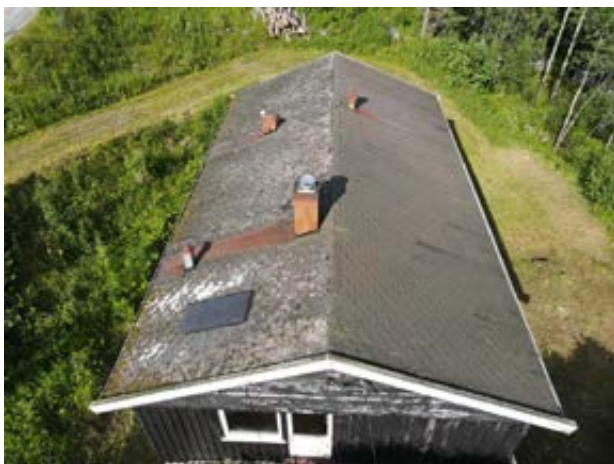
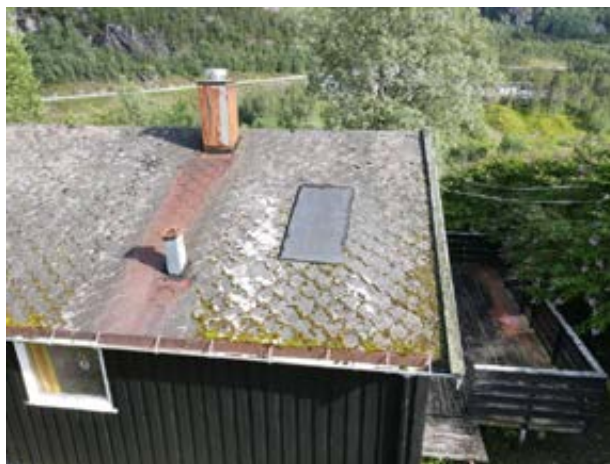
Kaldloftet har synlig lufting i røstveggen. Det er registrert gamle fuktskader i undertaket. Fuktmåling ble gjennomført uten at det ble målt verdier utover det normale. Det er påvist muselort på kaldloftet. Yttertak med pappshingeltak antatt fra byggeåret. Taktekke er langt over levetid og bør skiftes snarest.

Den generelle tilstanden medfører høy risiko for lekkasjer og vanninntrengning i takkonstruksjonen. Mangelfulle detaljer og en aldrende taktekking øker risikoen for fukt- og råteskader i underliggende konstruksjoner.

Fare for utvikling av skader i undertak og takkonstruksjon med påfølgende råte, fuktskader og økte utbedringskostnader. Takets funksjon og tetthet vurderes som vesentlig svekket.

Oversiktsbilde tak.

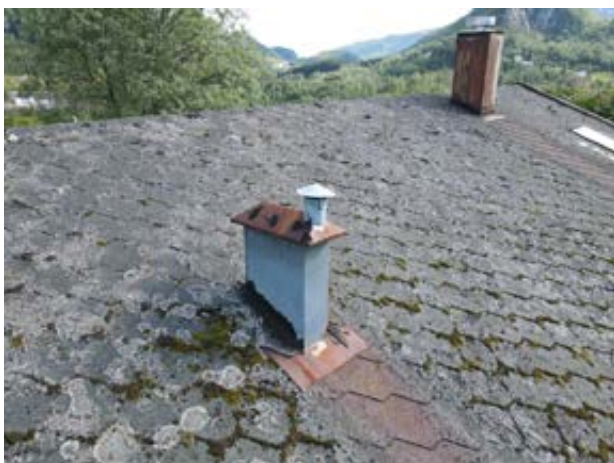
Luftehatten.

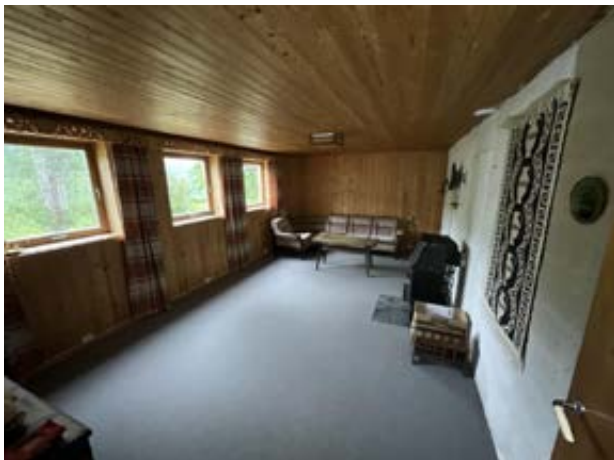
Det ble utført fuktmåling i veggen ved kjellerstuen, og det ble registrert forhøyede fuktverdier.

Det er registrert forhøyede fuktverdier ved fuktmåling i vegg i tilknytning til kjellerstue. Vegg ligger under terrengnivå og er innvendig kledd. Slike konstruksjoner har generelt økt risiko for oppfukning og skjulte fuktskader. Vegger under terreng med innvendig kledning kan skjule fukt, råte, soppvekst og andre skader som ikke er synlige ved ordinær befarig.

Forhøyede fuktverdier indikerer fuktpåvirkning i konstruksjonen. Dette kan medføre utvikling av skjulte skader, dårlig inneklima og behov for omfattende utbedringer dersom årsaken ikke avdekkes og utbedres.

Kjellerstuen

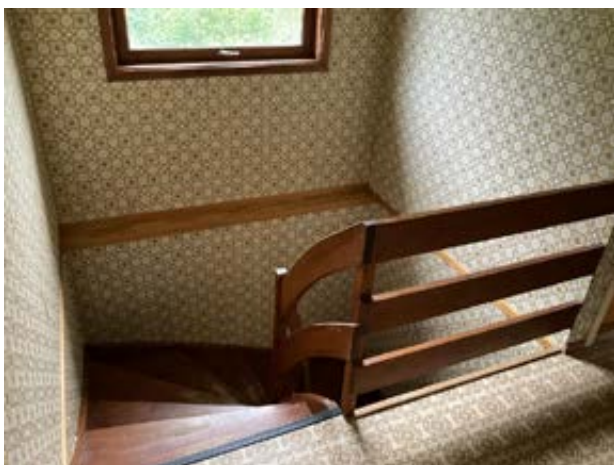
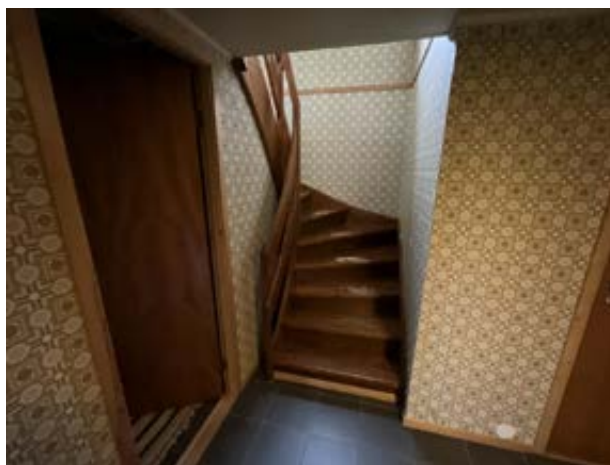
Oversiktsbilde trapp.

Forholdet har primært betydning for utseende og vedlikeholdsbehov, men kan på sikt medføre behov for oppussing av trappen. Det anbefales overflatebehandling eller oppussing av trappen ved behov og ut fra ønsket standard.

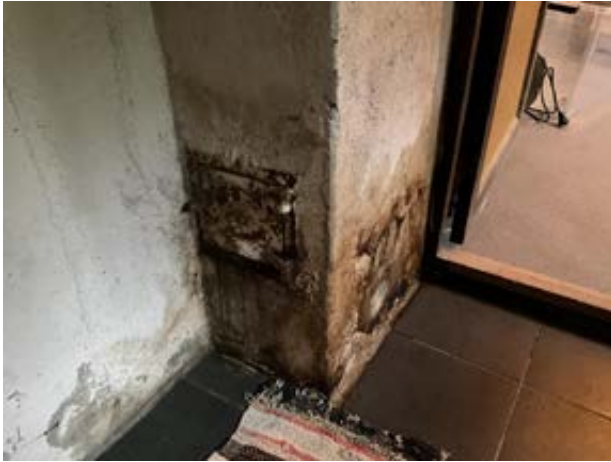
Sotluke i sokkeletasje.

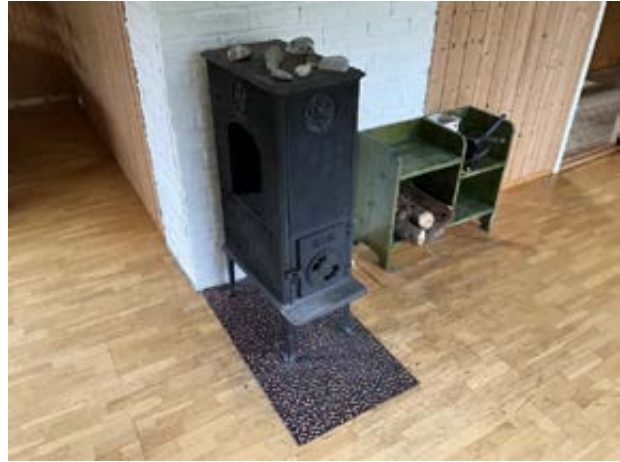
Vedovn i stuen.

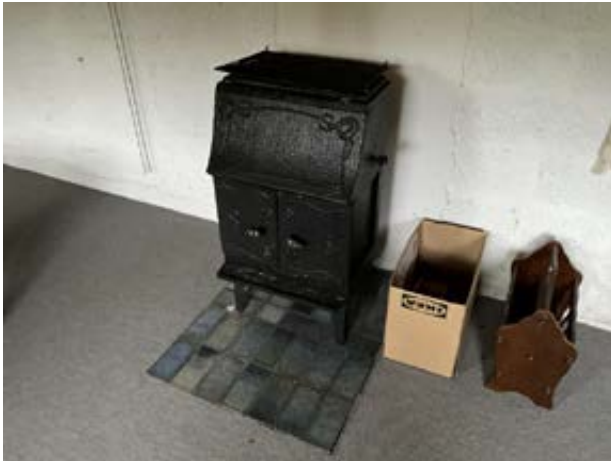
Vedovn i sokkeletasje.

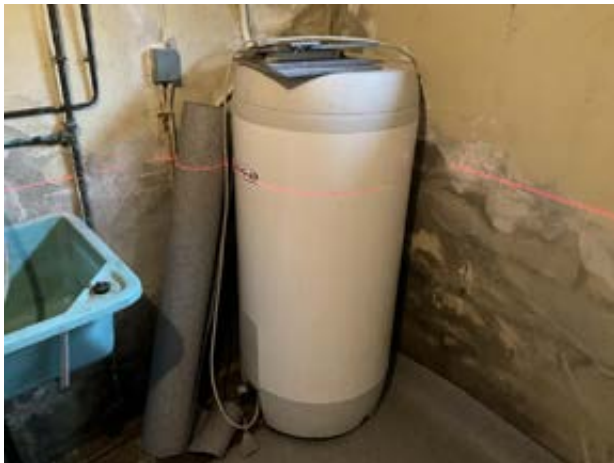
200 liters varmtvannsbereder fra 2009.

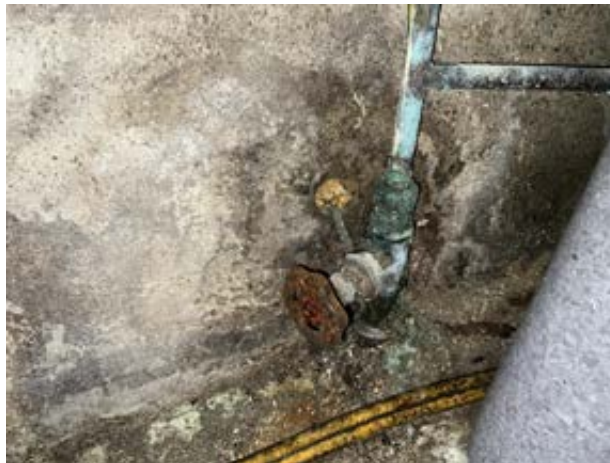
Hovedstoppekran virker ikke.

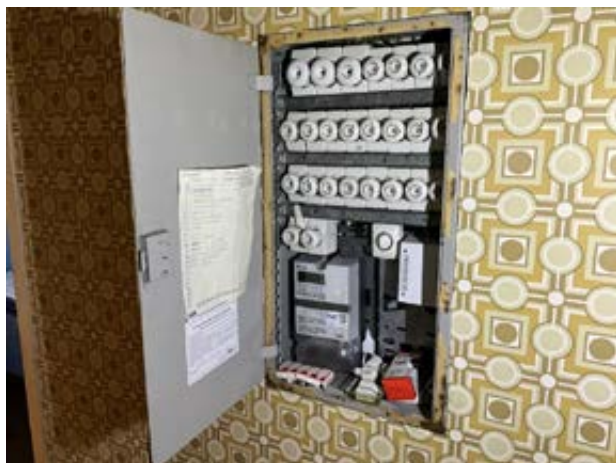
Oversiktsbilde sikringsskap.

Med eierskifte anbefales det gjennomgang av autorisert elektro fagbedrift.

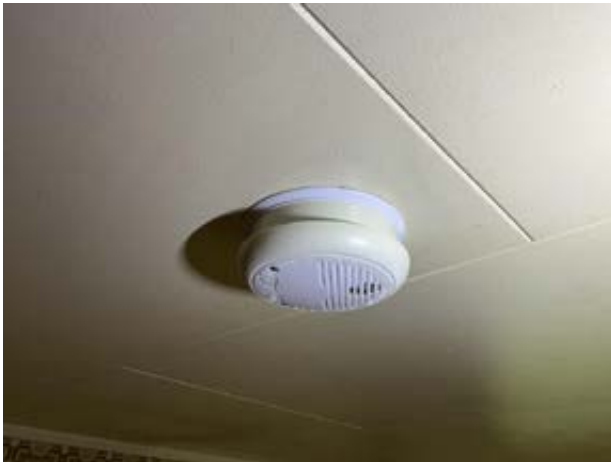
Røykvarsler er påvist.

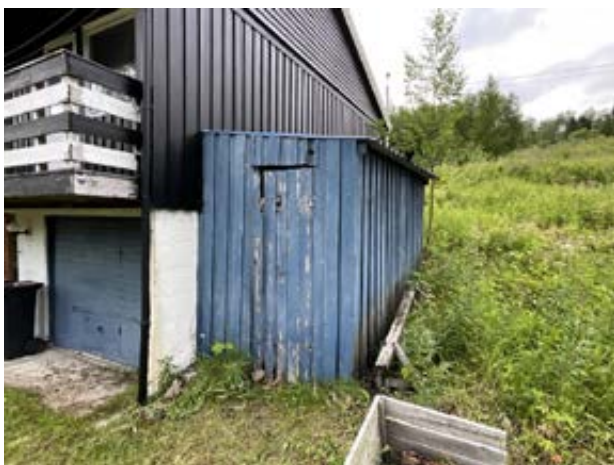
Videre forringelse av konstruksjonen kan medføre behov for omfattende reparasjoner eller utskifting av bygningsdeler. Det anbefales vedlikehold og utbedring av slitte bygningsdeler. Avhengig av videre bruk og ønsket standard kan det på sikt være aktuelt med større rehabilitering eller utskifting av boden.

Vedbod utvendig.

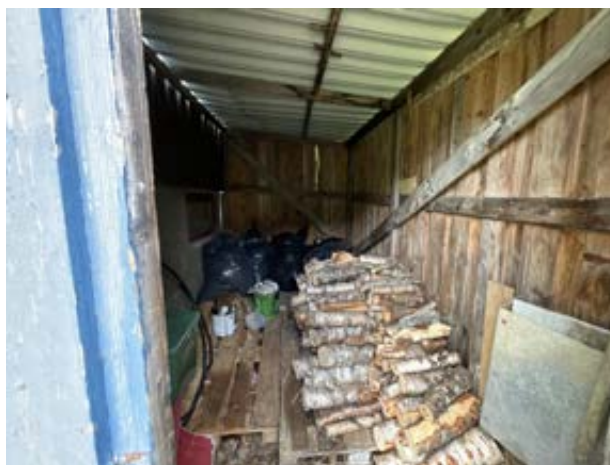
Vedbod innvendig.
