SURNADAL

Vestre Nordmarksvegen 367

Hytte/fritidsbolig | BRA-i/BRA Total 37/58 kvm | 1 soverom

Fritidsbolig  
 Vestre Nordmarksvegen 367, 6650 SURNADAL  
 SURNADAL kommune  
 gnr. 66, bnr. 18

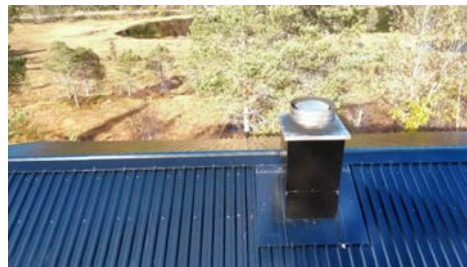
Heldekkende pipebeslag

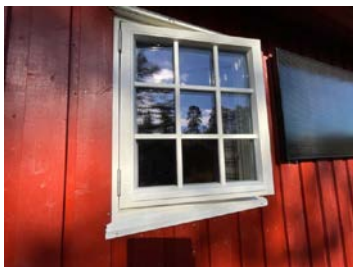
Det er malte vinduer med 2-lags glass fra 2025 på soverom og bod.

Oversikt vindu på soverom

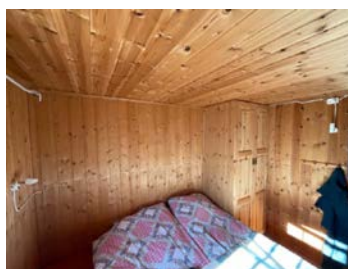
Det er merker i trepanelet på soverommet etter tidligere oppheng av hengekøye eller seng.

Oversikt soverom

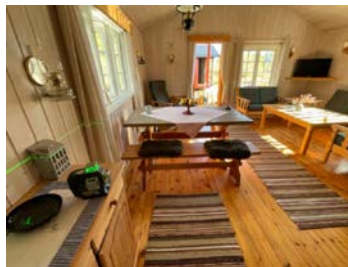
## 1. etasje

Plassering av laser ved kontroll av stue/kjøkken. Det er målt 46 mm høydeforskjell gjennom rommet fra ytre hjørne ved hovedinngang kjøkken til gulv ved vedovn. Over en avstand på 2 meter er det målt 26 mm fra gulv ved vedovn mot vindu på kjøkken.

- Merkbare nedbøyninger eller skjevheter kan tyde på svekkelser eller belastninger i konstruksjonen. Dersom forholdet utvikler seg videre, kan det føre til økte deformasjoner, sprekke-dannelser eller redusert funksjon og stabilitet.
  - Det bør vurderes utbedring av skjevheter dersom dette påvirker bruk eller komfort. Tiltak må ses i sammenheng med påviste skjevheter til piler.
- Konsekvensen av merkbare nedbøyninger og skjevheter er redusert bokomfort, samt økt risiko for følgeskader på konstruksjon og overflater over tid.

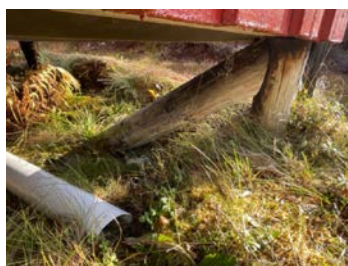
- Det er påvist skjevheter i søylefundamentene, og det er igangsatt midlertidig sikring frem til permanent utbedring i 2027. Det anbefales å følge opp at planlagt utbedring av fundamenteringen blir gjennomført av kvalifisert fagperson, for å hindre videre setninger og skader på bygningen.

Det er satt opp støtter på hjørner ved byggeår

Konsekvensen av manglende utbedring kan være økt risiko for ytterligere skjevheter, setningsskader og følgeskader på konstruksjonen.
