# Gamle Romsdalsvegen 10

ÅNDALSNES

**Åndalsnes sentrum- "Tiglkåk" - Kombinert næringseiendom med bolig og butikklokale med svært attraktiv beliggenhet!**

Befaringsdato: 04.07.2025

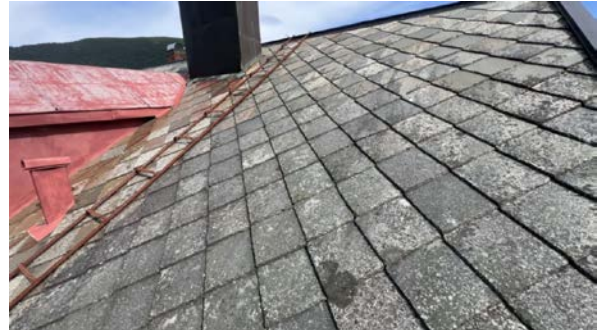
Taket er tekket med skiferstein

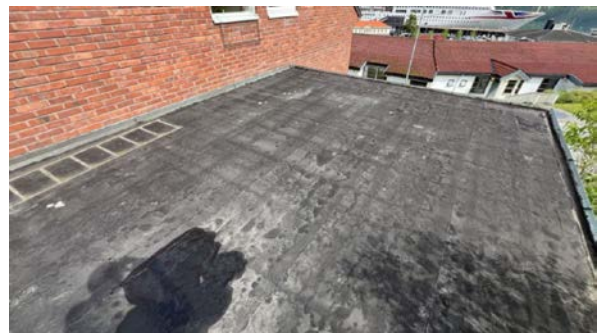
Det må forventes å gjøre tiltak på takene over uteområdene. Metallplatene bør skrapes og behandles for å øke levetiden. Taktekkingen av asfaltmembran må forventes utskiftet inne kort tid. Restlevetiden på metallplatene er usikker.

Tak over uteområdet

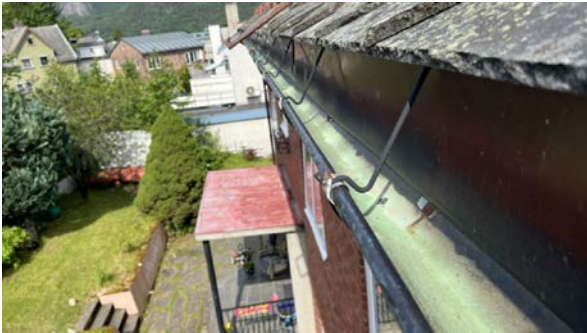
Takrenner

- Overvåk tilstanden jevnlig. For å få tilstandsgrad 0 eller 1 må beslag/renner/nedløp skiftes ut, men tidspunktet for når dette er nødvendig er vanskelig å si noe om.

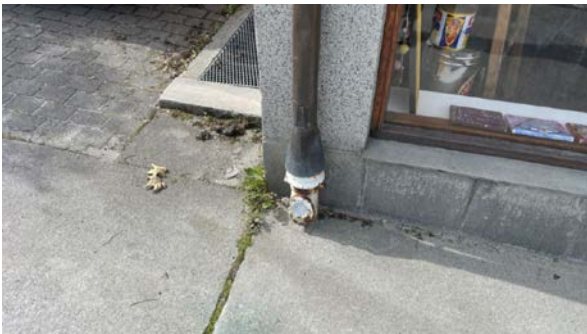
Nedløp

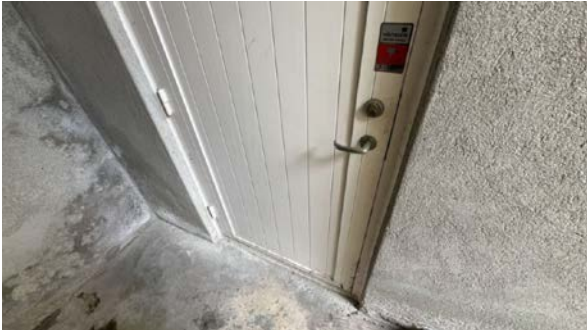
Kjellerdøren

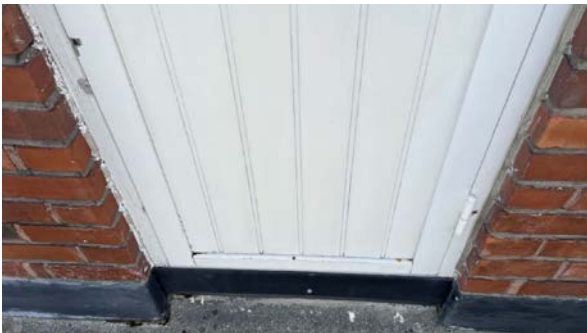
Balkongdør mot øst

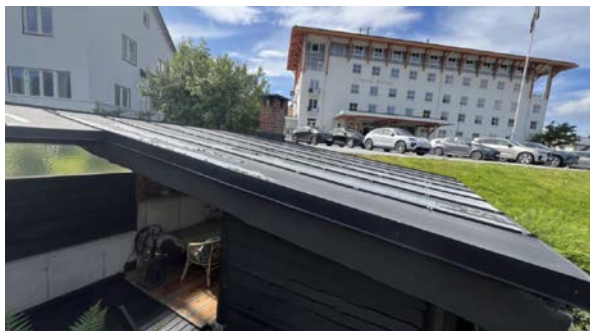
Det er observert råteskader på vindskien og panelbord på uestuen med peis.

Taket over utestuen

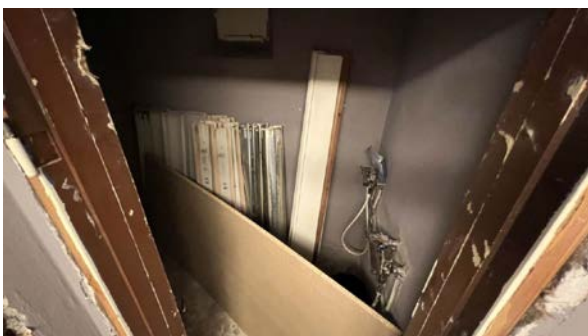
Gammel dusj som ikke er i bruk

Kostnadsestimatet er et forsiktig anslag basert på etablering av et enkelt og nøkternt bad. Det presiseres at det alltid vil være mulig å pådra seg høyere kostnader, avhengig av valg av materialer, løsninger og utførelse.

**Kostnadsestimat: 100 000 - 300 000**
