Stortuveien 29A

Befaringsdato: 29.04.2026

Tilstandsrapport

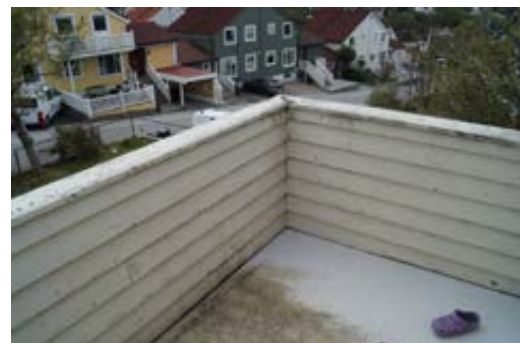
- Tidspunkt for utskifting av tettesjikt/membran nærmer seg ut ifra alder på dagens tekking.

Utbedringstiltak påregnes, vedlikehold/overflatebehandling

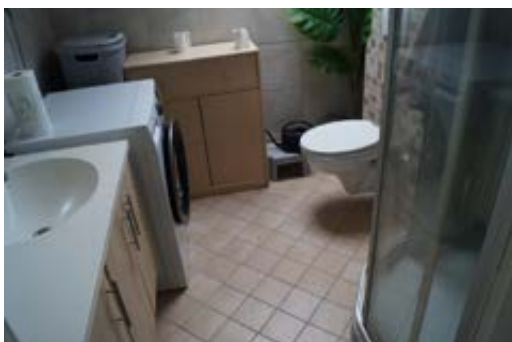
2.ETASJE/LOFT > BAD/VASKEROM

TG 2 Overflater vegger og himling

- Det må foretas utbedring av fallforhold.
- Et bad med manglende/reduert fall til sluk blir mindre funksjonelt og sikkert for brukeren. Dette kan medføre stående vann på gulvet, vann som ikke ledes effektivt til sluket, økt risiko for at vann renner ut av rommet og redusert sklisikkerhet på gulvet.

Kostnadsestimat: 100 000 - 200 000

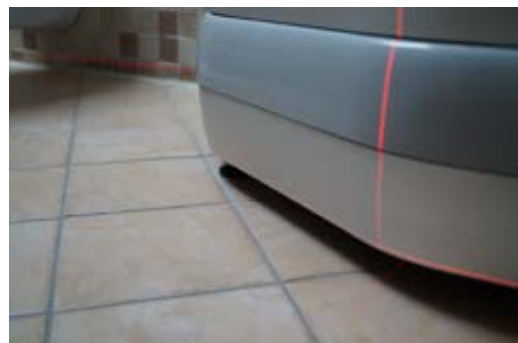
2.ETASJE/LOFT > BAD/VASKEROM

TG 2 Sluk, membran og tettesjikt

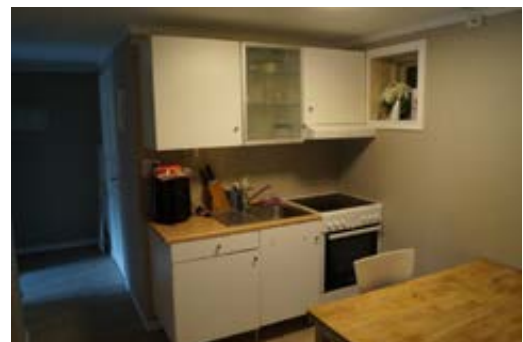
UNDERETASJE/KJELLER > ENTRE/KJØKKEN/GANG

TG 2 Avtrekk

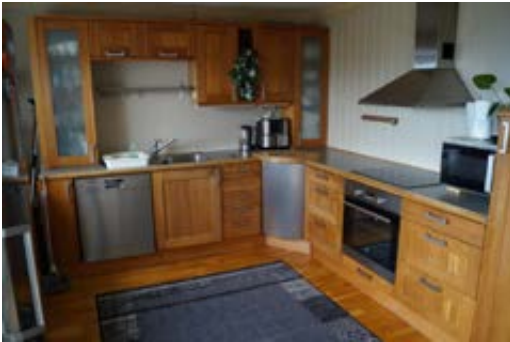
1. ETASJE > STUE/KJØKKEN

TG 1 Avtrekk

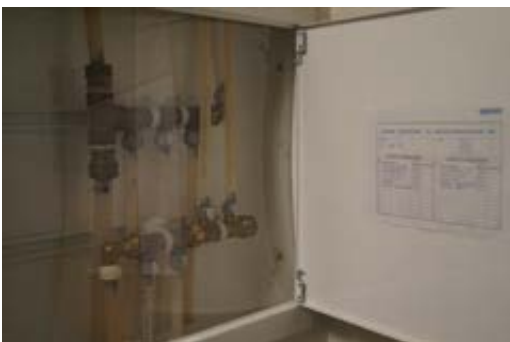
Innfelt fordelerskap i underetasje

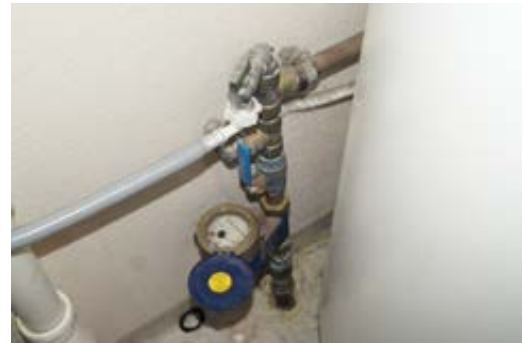
Kobberrør, vannmåler og stoppekran på hovedinntak
