# Remøy 11

**REMØY - Stor kombinasjonseiendom med enebolig og tidligere butikklokaler | 5 soverom | dobbel garasje | uthus/løe**

| Adresse | Remøy 11<br>6094 LEINØY |

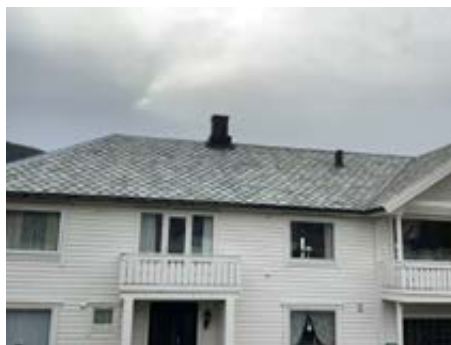
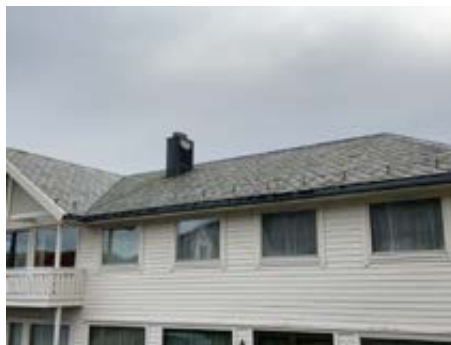
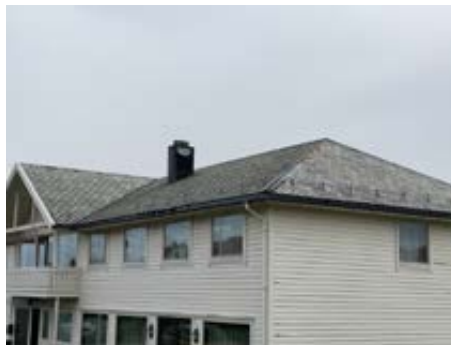
| 1890 | Byggeår | Den eldste delen av bygget mot nordøst er opprinnelig fra 1890. |

Taktekkingen må påregnes omlagt, men med fordel gjenbruk av skifer (se kontrollpunkt over). Ved bruk av skifer, må undertakets tetthet og takets fall må vurderes ut fra værforholdene på stedet.

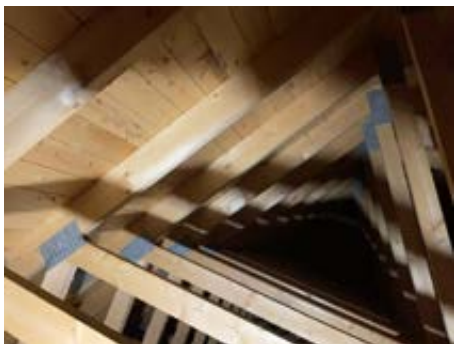
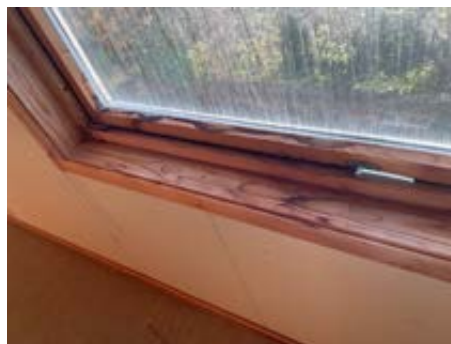
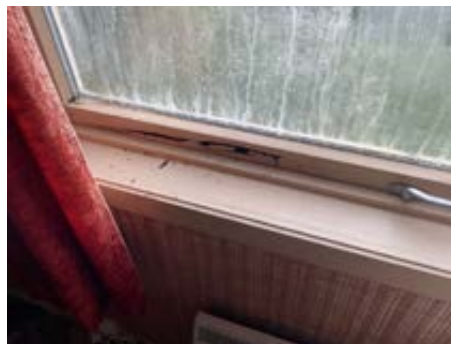
Fuktmerker på trod i gradrenne.

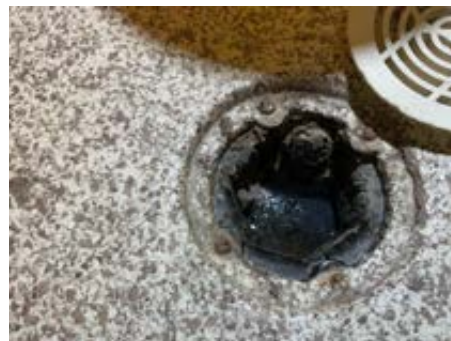
Utett detaljutførelse på sluk.

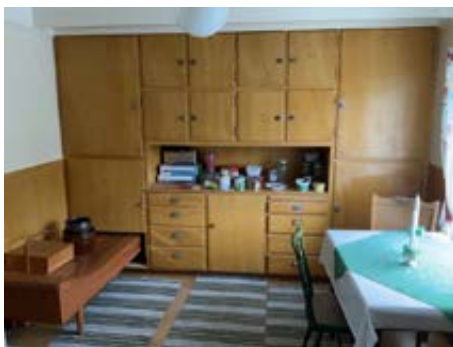
## KJØKKEN

- Det er påregnelig med utskiftning/utbedringer av kjøkkeninnredningen.

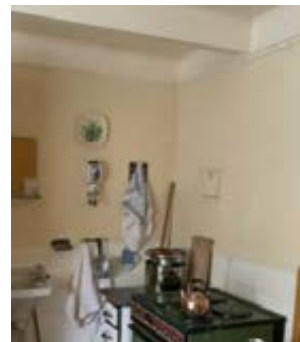
## 1 ETASJE > KJØKKEN

### TG 3 Avtrekk

- Mekanisk avtrekk bør etableres.

Kostnadsestimat: 10 000 - 50 000

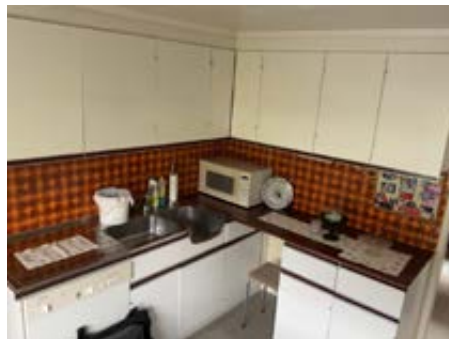
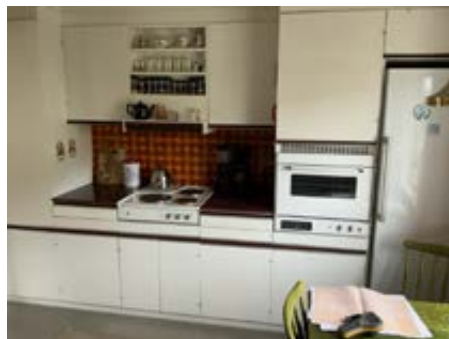
## 2 ETASJE > KJØKKEN

### TG 2 Overflater og innredning

- Det er påregnelig med utskiftning/utbedringer av kjøkkeninnredningen.

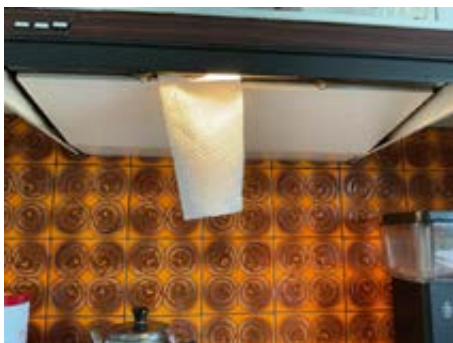
## 2 ETASJE > KJØKKEN

### TG 2 Avtrekk

Ut fra alder må denne skiftes ut.

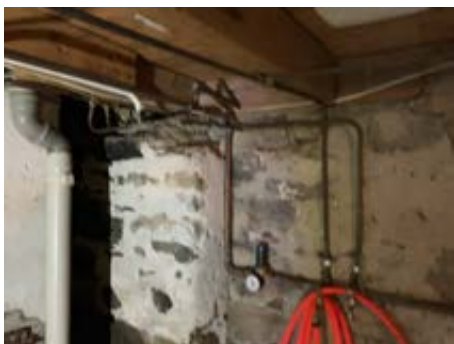
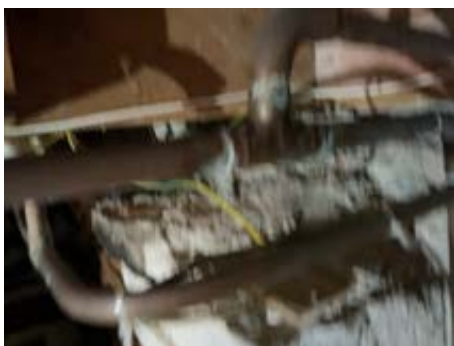
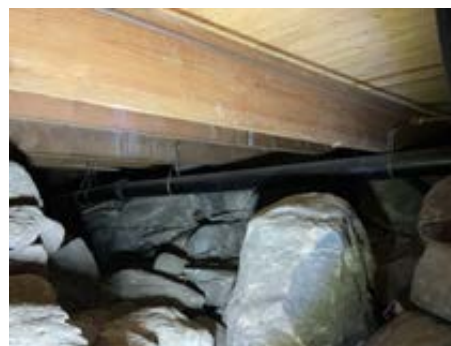
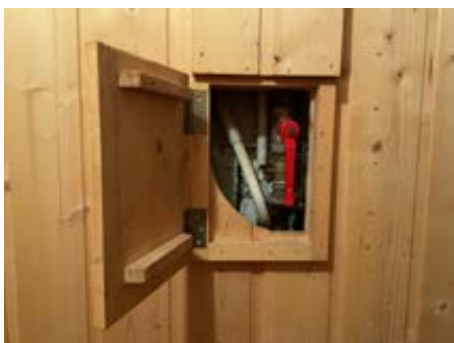
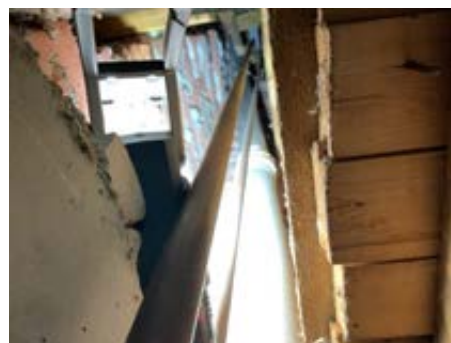
## TG 2 Avløpsrør

Det er avløpsrør av plast/PVC.

- Det er ikke behov for utbedringstiltak siden anlegget fungerer i dag, men ut ifra alder kan skader plutselig oppstå på eldre anlegg.
- I forbindelse med oppgradering av våtrom vil det være naturlig med utskiftning av rør.

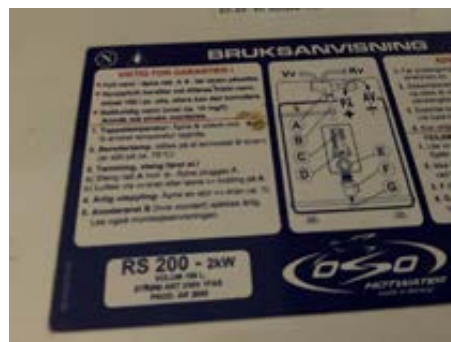
## TG 2 Varmtvannstank - 2

Varmtvannstanken er på ca. 200 liter.

- Det er ikke behov for utbedringstiltak siden tanken fungerer i dag, men ut ifra alder kan skader plutselig oppstå på eldre tanker.

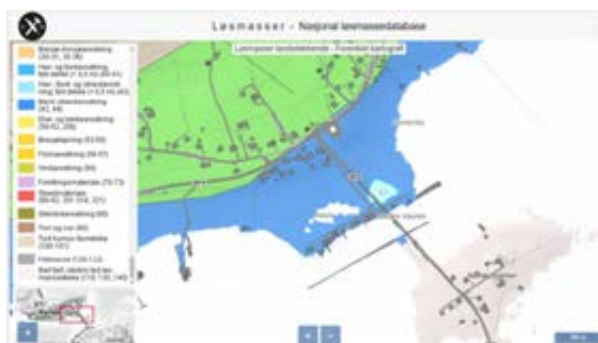
### TG 2 Drenering

Punktet må sees i sammenheng 'Rom under terreng'

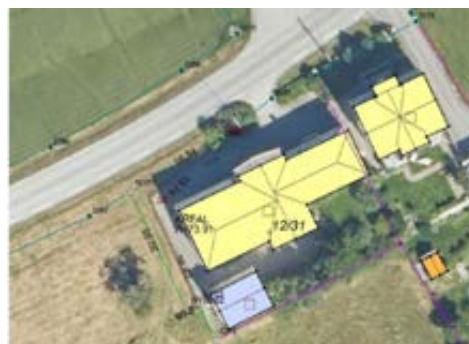
## TG 2 Septiktank

Septiktanken er av ukjent type. Sist tømt i 2022.

- Det er ikke behov for utbedringstiltak siden anlegget fungerer i dag, men ut ifra alder kan skader plutselig oppstå på eldre anlegg.
