# Heinsagata 21

KRISTIANSUND N

3-romsleilighet med sentral beliggenhet på  
Innlandet | Parkering

Befaringsdato: 16.05.2025

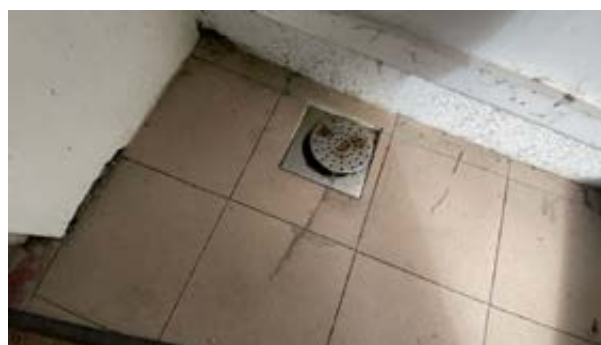
Sluk med avløp.

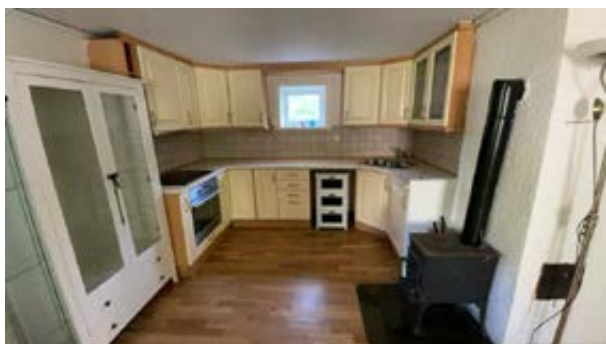
Kjøkken.

- Drypping fra vannrør i kjøkkenbenken kan føre til omfattende fuktskader i området og tilliggende konstruksjoner, dersom det ikke foretas tiltak umiddelbart.

Kostnadsestimat: Under 10 000

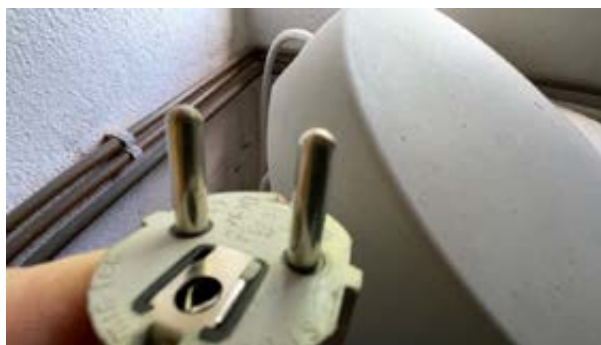
Ikke synlige svimerker på stikk.

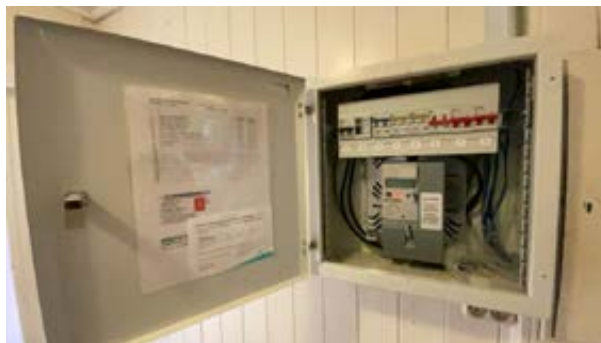
Sikringsskap.

Kostnadsestimatet dekker kun en El. kontroll og ikke eventuelle feil/mangler som blir avdekket etter kontroll.

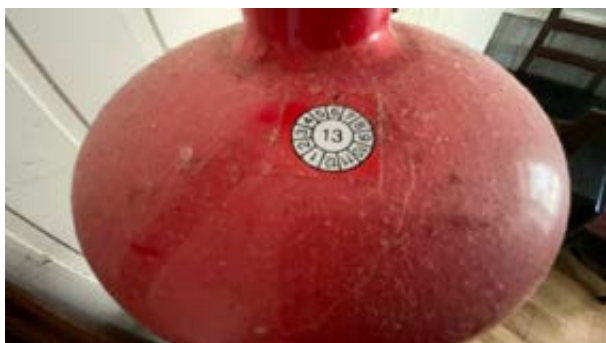
1. Er det mangler for brannslukningsutstyr i boligen iht. forskriftskrav på søknadstidspunktet, men minst Byggeforskrift 1985?  
**Nei**
2. Er det skader på brannslukningsutstyr eller er apparatet eldre enn 10 år?  
**Ja**
3. Er det mangler på røykvarsler i boligen iht. forskriftskrav på søknadstidspunktet, men minst Byggeforskrift 1985?  
**Nei**
4. Er det skader på røykvarslere?  
**Ja**

Brannapparat fra 2013.

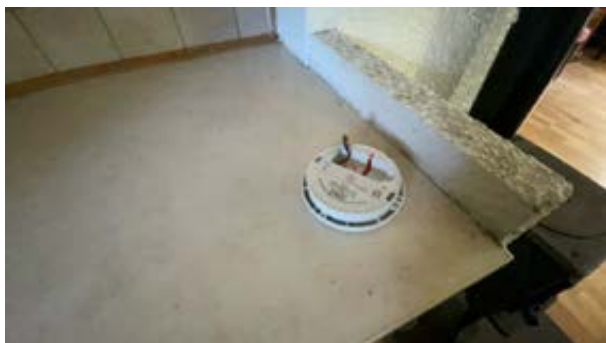
Demonterte røykvarslere.
