# Wessels gate 20

KRISTIANSUND N

**Innholdsrik eiendom med 2 leiligheter på ca. 80 kvm hver | 3 soverom | Renoveringsbehov | Garasje**

Befaringsdato: 11.02.2026

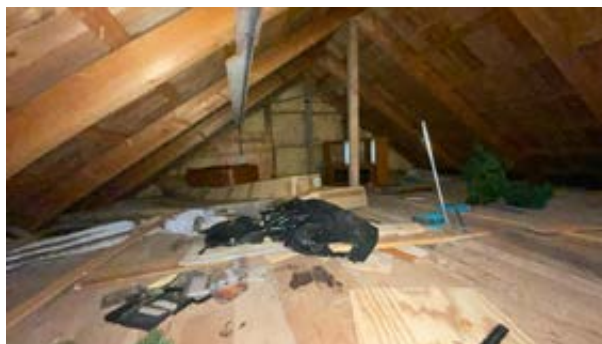
Kaldloft.

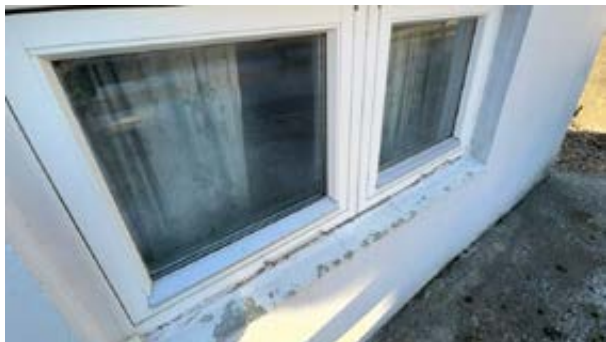
Punktert glass.

- Vinduer må justeres.
- Det må påregnes noe vedlikehold og at enkelte vinduer må skiftes ut.
- Vinduer med punkterte/sprukne glass må påregnes skiftes ut, enten hele vinduet eller kun selve glassene.

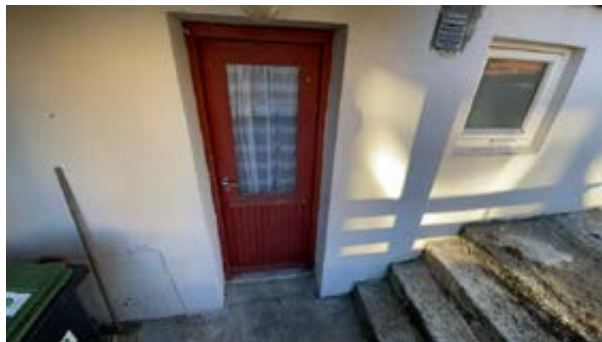
Felles biingangsdør.

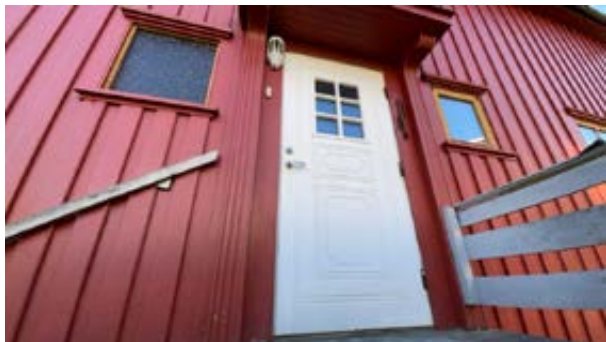
Felles inngangsdør.

- Det er påvist avvik rundt innsettsdetaljer.
- Det er påvist dører med punkterte eller sprukne glassruter.
- Det er påvist dører som er vanskelig å åpne eller lukke.

- Dører med punkterte/sprukne glass må påregnes skiftes ut, enten hele døren eller kun selve glassene.
- Dører må justeres.

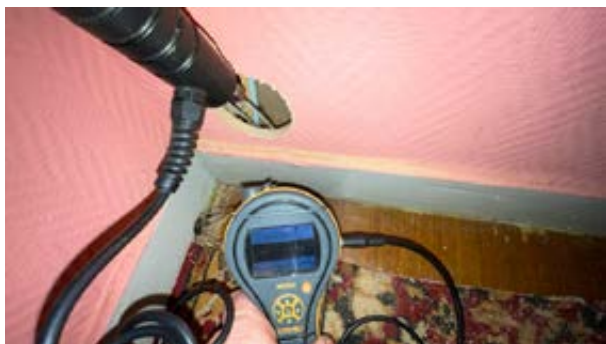
Kontrollmåling med pigg viste under 7 vekt%.

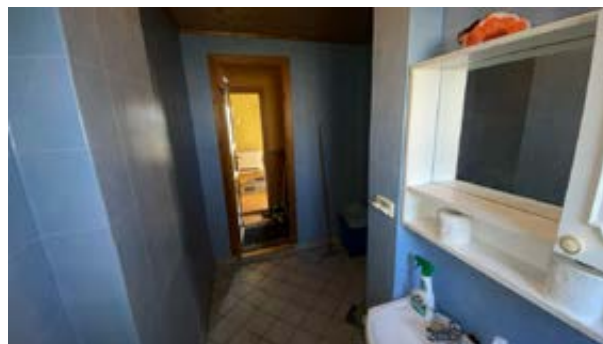
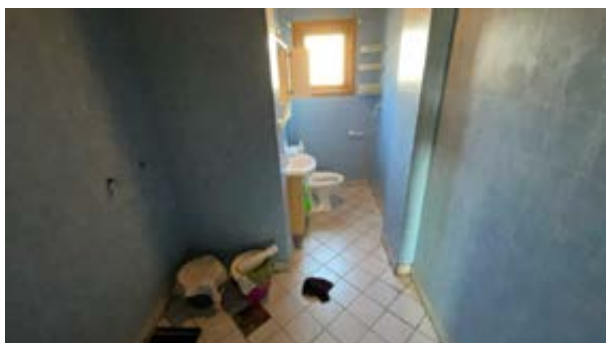
Bad 1. Etasje.

Aktuell byggeforskrift er byggeforskrifter fra før 1997. Dokumentasjon: ingen dokumentasjon.  
Flis på gulv/sokkel med termostatstyrte varmekabler, baderomspalter på vegger og ubehandlet trepanel i tak.  
Plastsluk i gulv.  
Innredning med underskap, slette fronter og heldekkende vask med ett-greps armatur.  
Frittstående toalett og opplegg for dusjarmatur på vegg. Fuktskade i skap under vask.  
Naturlig ventilasjon, men manglende tilluft.  
TG3 settes grunnet alder/tilstand og manglende dokumentasjon.

- Våtrommet må totalrenoveres. Alle forhold med tettesjikt, våtsone, sluk m.m. må dokumenteres.

Kostnadsestimat: 200 000 - 500 000

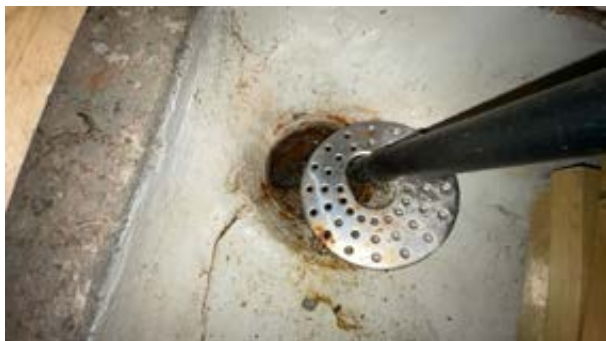
Støpejernssluk.

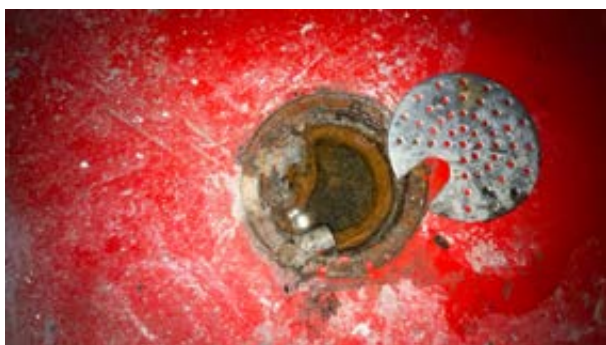
Støpejernssluk i gulv.

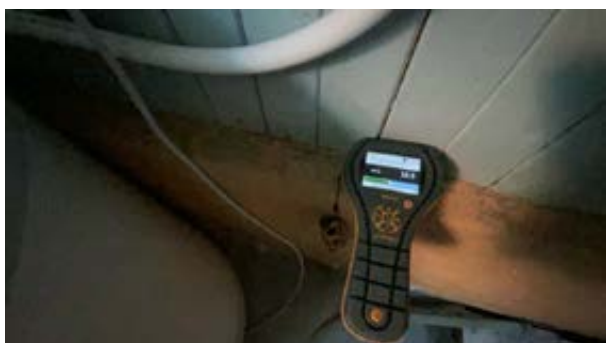
Kontrollmåling med pigg viste 16,5 vekt%, som er akkurat innenfor anbefalte verdier.

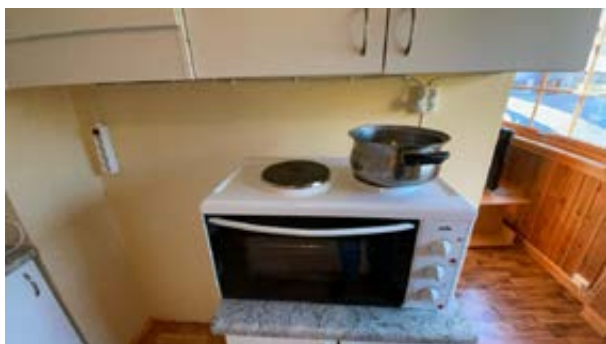
- Det er registrert avvik med avtrekk.

Manglende ventilator.

Ventilator må monteres (mangler).

Kostnadsestimat: Under 20 000

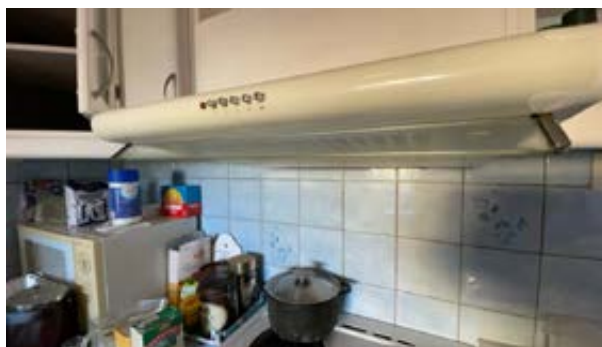
Ventilator, defekt belysning.

Skifting av lyskilde må påregnes.

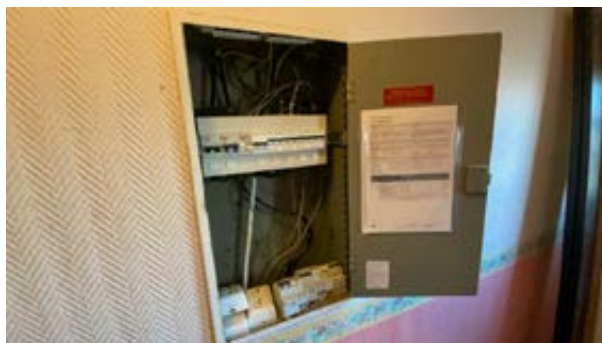
El-skap 1. Etasje.

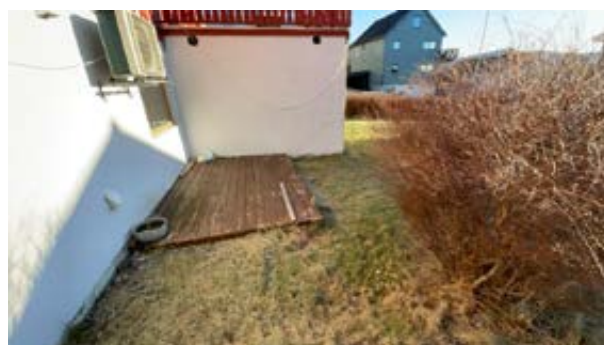
Fall fra bygning mot syd.
