# Storenggata 10A

KRISTIANSUND N

**Vertikaldelt tomannsbolig med kort vei til skole og barnehage – pent oppusset bad!**

Befaringsdato: 22.09.2025

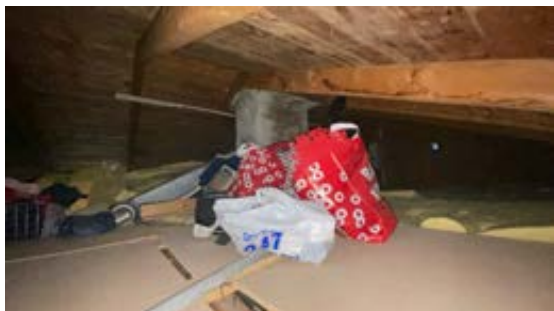
Kaldloftskonstruksjon.

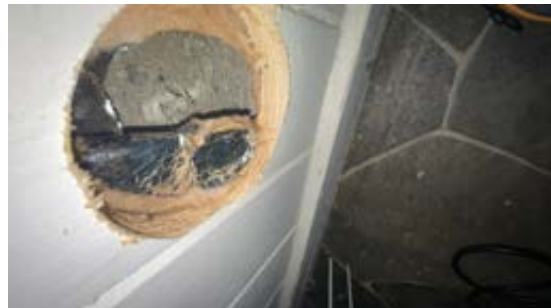
Papp med folie mot grunnmur, ingen synlig isolasjon/diffusjonssperre.
