Storgata 30

ÅNDALSNES

Åndalsnes- Vangen, kombinert næring-og boligeiendom med meget god eksponering! Gangavstand til sentrum.

Adresse	Storgata 30 6300 ÅNDALSNES
Prisantydning	Kr 6 500 000,-
Totalpris	Kr 6 500 000,-
BRA-i/BRA Total	868/868 m ²
Eierform	Eiet
Boligtype	Butikk/Handel
Byggeår	1999
Etasje	3

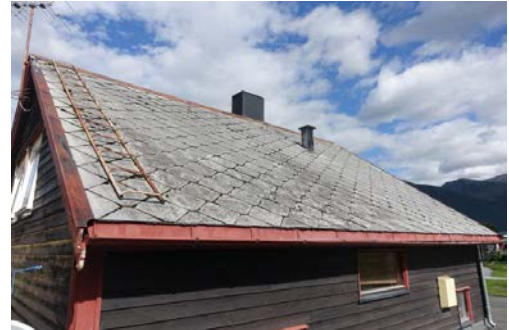
Takflate mot syd

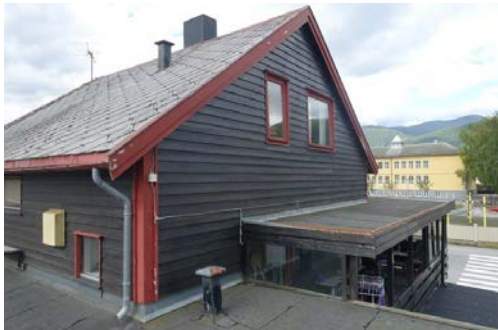
Det antas at de fleste av beslagene, takrenner og nedløp er fra byggeår. Noen er nok skiftet ut, men når dette ev. er gjort er usikkert. Ett av taknedløpene går indirekte ned på den flate pappteppingen og er tilknyttet avrenningen her. På motsatt side er taknedløpet ført ned til bortledning under terreng.

Bortledning via nabotak

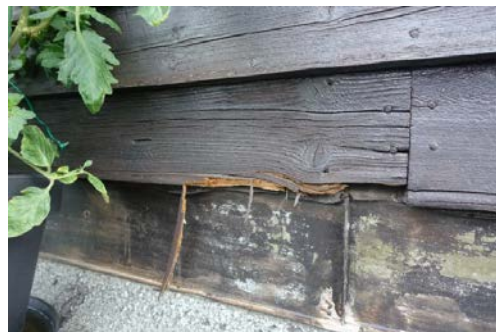
Råte ved nedre bord

- Det er påvist spredte råteskader i bordkledningen.
- Det er ingen eller liten lufting i nedre kant av kledning mot grunnmur.

- Råteskadet trekledning må skiftes ut.
- Lokal utbedring må utføres.
- Det bør foretas tiltak for å bedre lufting av kledningen.

Utbedringer av utvendig kledning bør gjennomføres der det er begynnende råteskader, og det bør kanskje vurderes å tilleggsisolere på utvendig side, og slik også få bedre lufting på utvendig kledning.

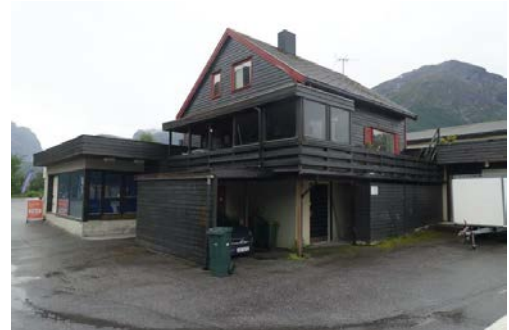
Den innkledd delen har papptekking. Taknedløp og takrenne for overdekningen bør renses.

Uteplass mot nord og øst

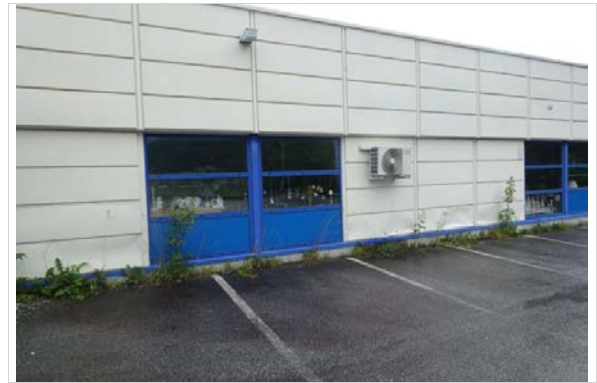
Utvendige fasader har ringmurer av betong og veggene over er kledd med metall-kassetter, som til en viss grad er blitt skadet/bulket utvendig, spesielt mot syd.

Bulkede fasadeplater

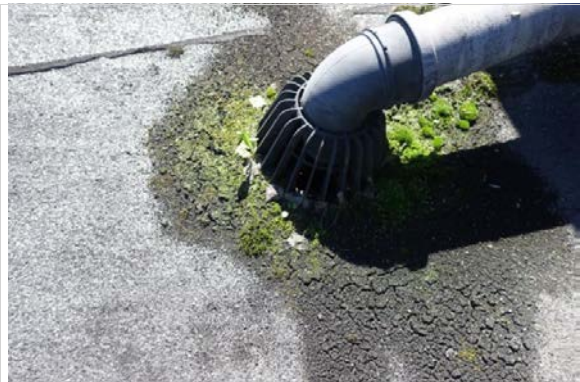
Sluk nærmest kinoen, bør renses

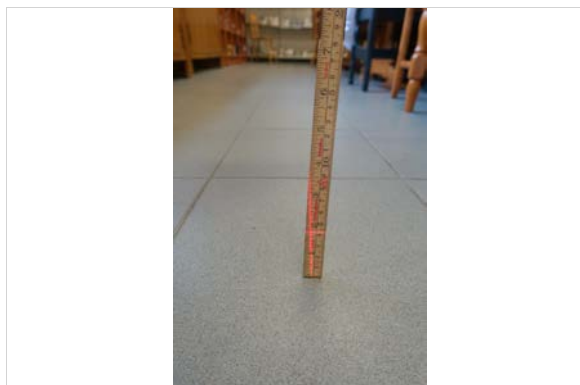
Det er gjort målinger med laser for å sjekke ut ev. skjevheter i gulvene i "Bruktbutikken". Dette var stort sett relativt bra, med maks avvik for en 2 m avstand på ca. 12 mm, og ca. 18 mm for en avstand på 3 m. Jevnt over lå det på fra 0 - 6 mm forskjell, og det må betegnes som bra.

Maks høydeforskjell v/3 m avstand : 18 mm

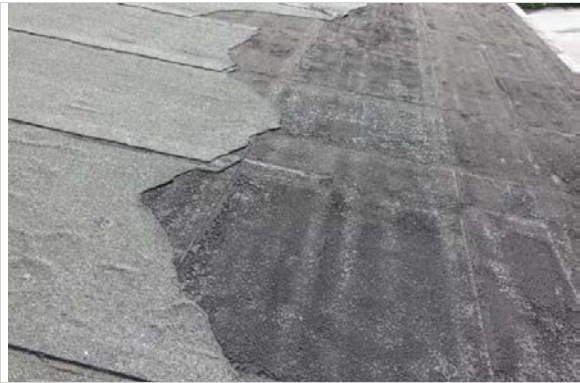
Avblåst papplag

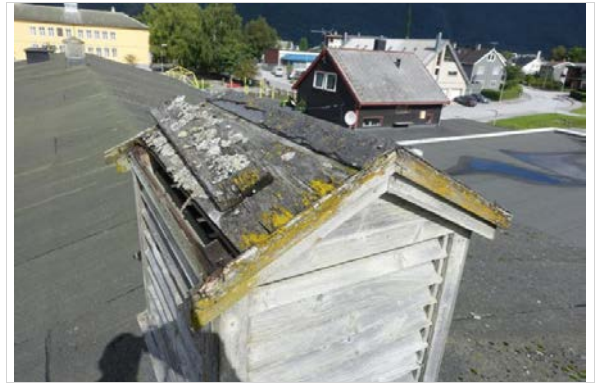
Vindskibordene er både råteskadet og tildels borte for store deler. Det samme gjelder for luftelyrene, som bør bygges opp på nytt om bygget skal renoveres.

Ødelagte luftelyrer

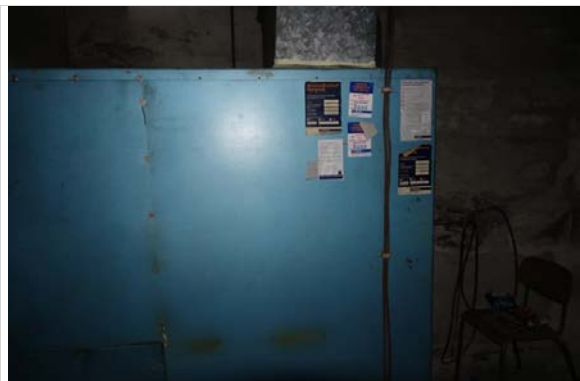
Utstyret for det gamle fyrrommet er utdatert og må påregnes demontert og fjernes.

Den gamle oljefyren

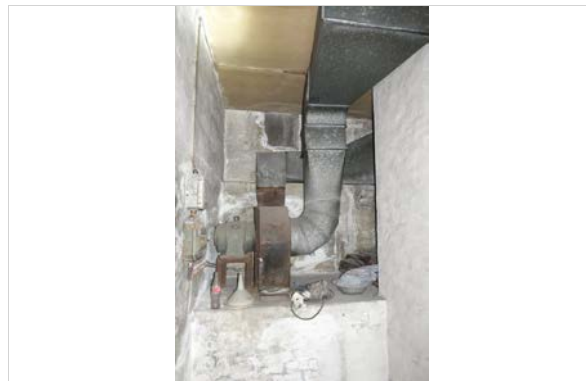
Det gamle fyranlegget
