# Dalabrekka 9

KRISTIANSUND N

Befaringsdato: 20.08.2025

# Tilstandsrapport

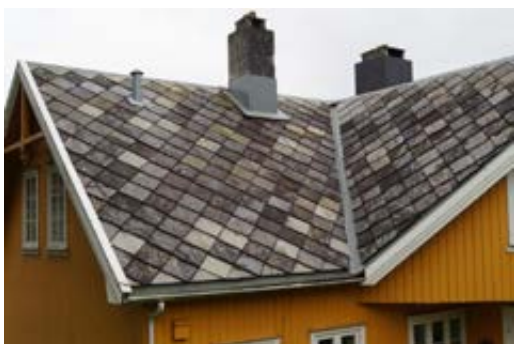
### TG 2 Nedløp og beslag

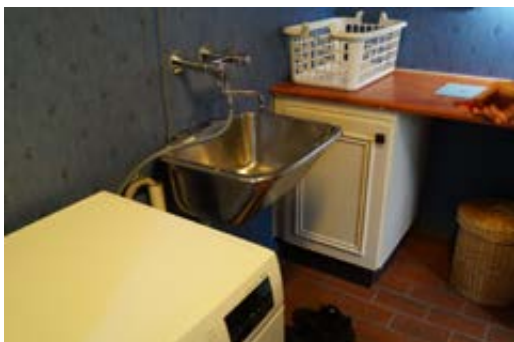
## 1. ETASJE > VASKEROM/SEKUNDÆRINNGANG

### TG 2 Overflater vegger og himling

- Overvåk tilstanden jevnlig. For å få tilstandsgrad 0 eller 1 må tettesjiktet skiftes ut, men tidspunktet for når dette er nødvendig er vanskelig å si noe om.
- Det er viktig å merke seg at levetiden til en membran varierer basert på kvalitet, installasjon og bruk. Eldre membraner kan bli sprø og sprekke opp, noe som fører til at de mister sin vanntettende funksjon. Dette kan resultere i vannlekkasjer gjennom vegger og gulv og fuktskader.

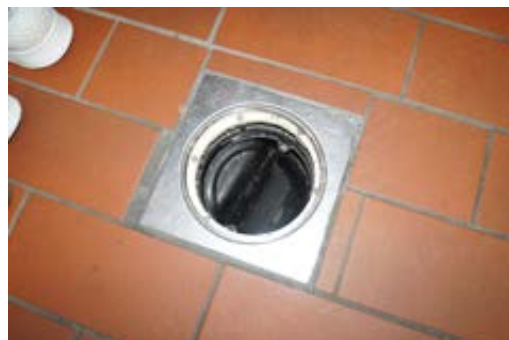
## 1. ETASJE > VASKEROM/SEKUNDÆRINNGANG

### TG 1 Sanitærutstyr og innredning

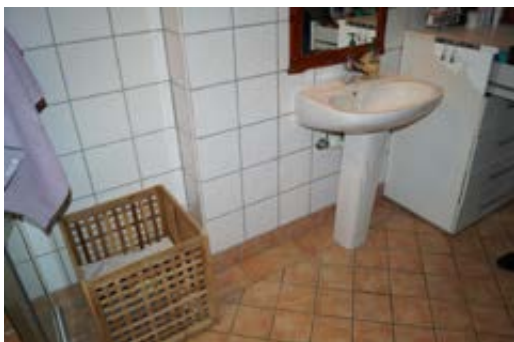
## LOFT > BAD

### TG 2 Overflater vegger og himling
