Hovdenakk-Vatne

Vatnedalsvegen 139

# Tilstandsrapport

Befaringsdato: 28.10.2025

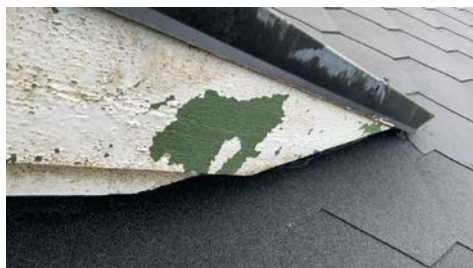
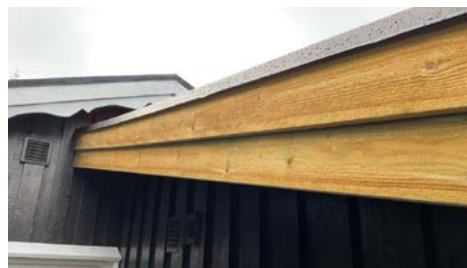
Begynnende råte i understøttelse for frambygg/overbygg bør utbedres for å forhindre videre utvikling av råteskader, som kan svekke konstruksjonens bæreevne og medføre økte utbedringskostnader.

Fukt/råte i nedre del av stolpe v/overbygd inngang

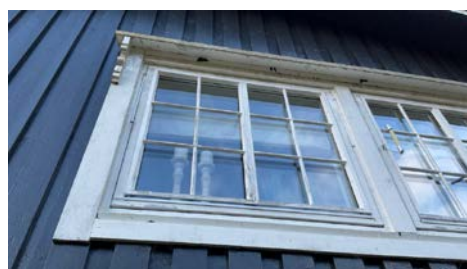
Værslitasje, svertesopp

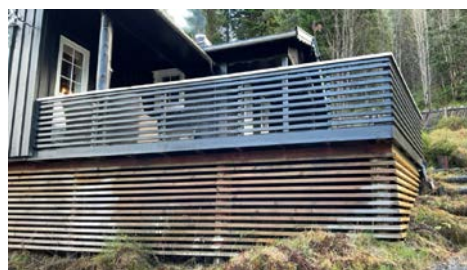
Oversiktsbilde

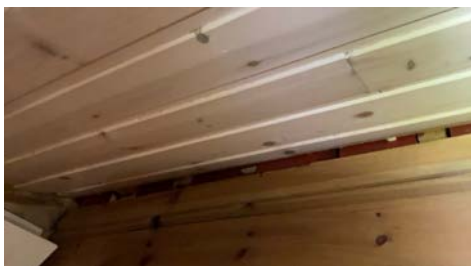
Gjenstående arbeid

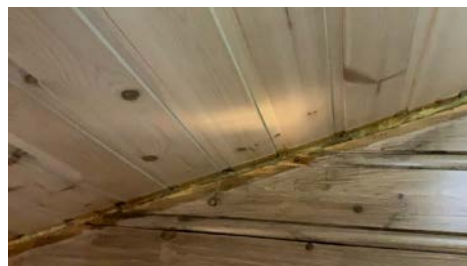
Gjenstående arbeid

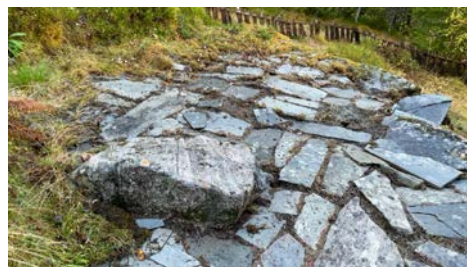
Steinplatting, ujevnheter etc
