# Nordsidveien 193. 8146 Reipå

STOR ENEBOLIG M/GARASJE OG ANNEKS. TOMT 1691 KVM

## NORDSIDVEIEN 193

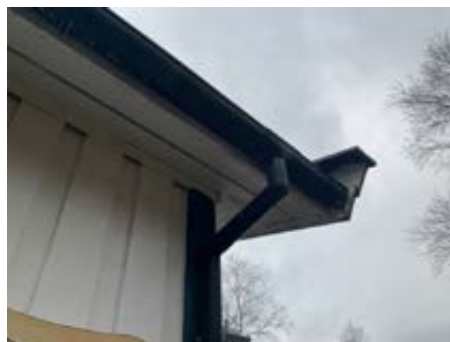
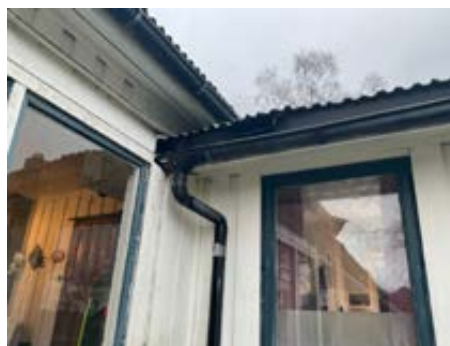
Takstige med bøyler over møne.

Skade i mønekam her registrert ved befarings. Konsekvens/tiltak: Dersom tiltaket ikke utføres er det fare for videre skadeutvikling. Snøfangere bør av sikkerhetsmessige grunner monteres på alle takets flater. Takstige må forskriftsmessig festes til taket. Bøylens kontaktpunkt til tak må kontrolleres nærmere, tiltak bør her utføres.

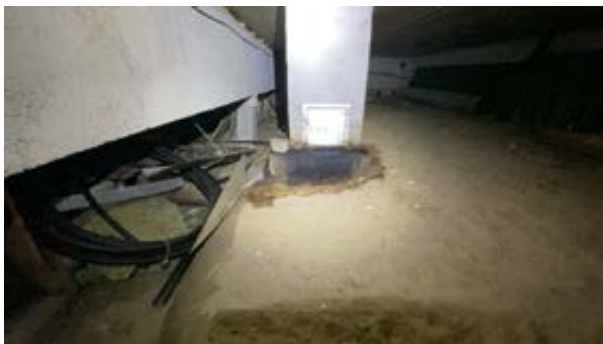
Feielluke i krypekjeller.

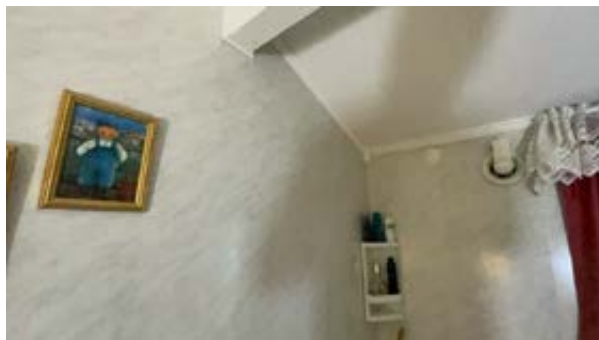
Eksempel: Vegg og tak i bad.

Gulv uten fall til sluk. Vindu i våtsonen har standard foring/ lister. Ingen oppbrett på belegg i dør/ sikring mot vann til tilstøtende rom. Merk: Tilstøtende rom er vaskerom der det er høy kant i dør. Uklart om det er fuktsikring bak karm i dør vaskerom - bad.

Gulv fungerer med dette avviket men vær obs på faren med stående vann på gulvet. Vindu i våtsonen må fuktsikres. Oppkant av belegg med høyde etter gjeldende krav må kontrolleres/ etableres i dør.

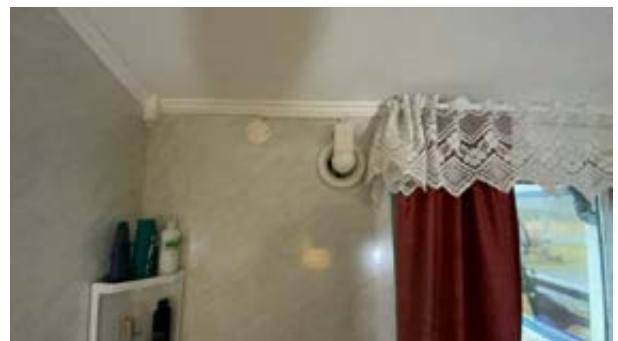
Bad har mangelfull tilluft til bad. Ingen luftespalte i dør eller lignende tilluft løsning etablert.

Vifte i vegg

Til luft bør etableres som luftespalte i dør eller lignende løsning.

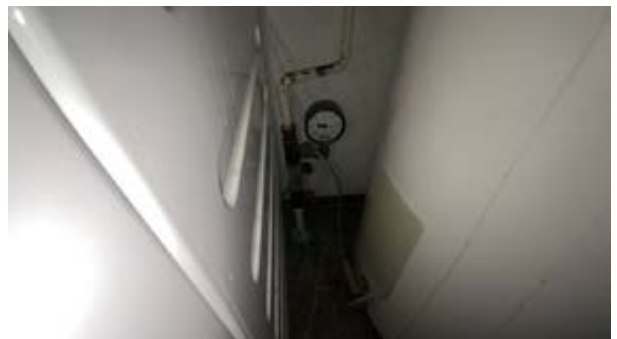
Trykkmåler bak bereder,

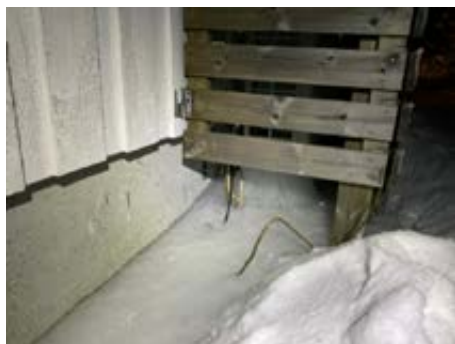
Is under og i ute del av pumpen.

Alder tilsier at vedlikehold/ oppgradering kan påregnes. De påpekte forhold tyder på defekt pumpe selv om den fortsatt avgir noe varme. Utskifting av pumpe må påregnes utført snarest.

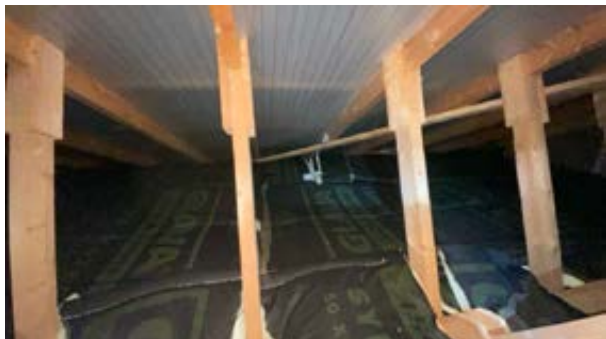
Koblingsboks i kvistrom

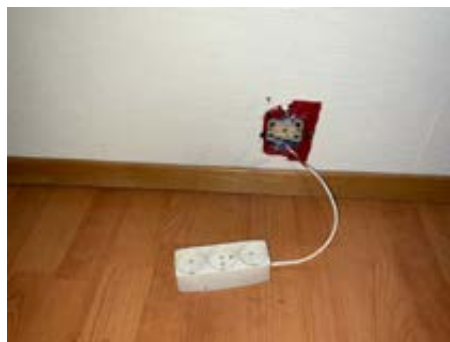
Åpen stikkontakt i stue med tilkoblet "padde"
